ชื่อฝาย ท่าง ชื่อลำน้ำ แม่จาง ลำน้ำสาขาของ แม่น้ำวัง ประเภทลำน้ำ แม่น้ำสาขา วันที่สำรวจ 12 ก.ค. 66  
 หมู่บ้าน หมู่ที่ 7 จางเหนือพัฒนา ตำบล จางเหนือ อำเภอ แม่เมาะ จังหวัด ลำปาง  
 ก่อสร้าง เมื่อปี พ.ศ. อายุฝาย มากกว่า 20 ปี หน่วยงานรับผิดชอบ อบต.จางเหนือ ไซ้แบบมาตรฐาน : ไม่ทราบ

### ลักษณะทั่วไป

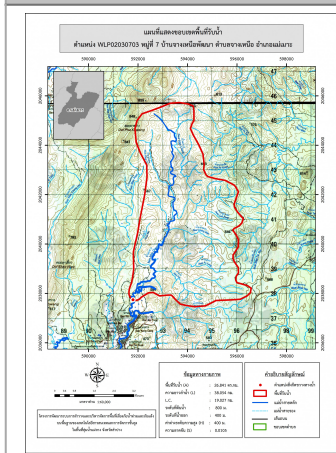
#### พื้นที่รับน้ำของฝายและข้อมูลประกอบ

ข้อมูลพื้นที่รับน้ำของฝาย  
 A = 26.84 ตารางกิโลเมตร  
 L = 38.05 กิโลเมตร  
 LC = 19.03 กิโลเมตร  
 H = 400 เมตร  
 s = 0.01  
 Return period = 100 ปี  
 อัตราการไหลสูงสุด = 62.75 ลบ.ม./วินาที
