ชื่อฝาย ชื่อลำน้ำ ห้วยตลอด ลำน้ำสาขาของ แม่น้ำจาง ประเภทลำน้ำ ลำห้วย วันที่สำรวจ 12 ก.ค. 66
 หมู่บ้าน หมู่ที่ 7 งามเหนือพัฒนา ตำบล งามเหนือ อำเภอ แม่เมาะ จังหวัด ลำปาง
 ก่อสร้าง เมื่อปี พ.ศ. อายุฝาย มากกว่า 30 ปี หน่วยงานรับผิดชอบ อบต.งามเหนือ ไซ้แบบมาตรฐาน : มข.2527

ลักษณะทั่วไป

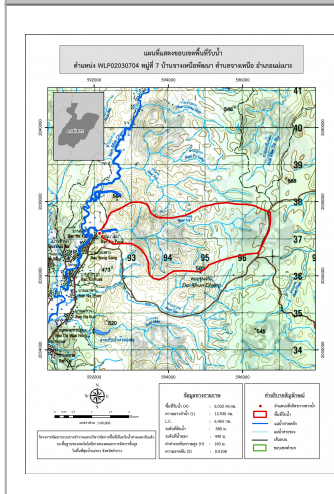
พื้นที่รับน้ำของฝายและข้อมูลประกอบ

ข้อมูลพื้นที่รับน้ำของฝาย
 A = 6.03 ตารางกิโลเมตร
 L = 12.93 กิโลเมตร
 LC = 6.46 กิโลเมตร
 H = 140 เมตร
 s = 0.01
 c = 0.1
 I = 40 มิลลิเมตร/ชั่วโมง
 Return period = 100 ปี
 อัตราการไหลสูงสุด = 6.71 ลบ.ม./วินาที
