ชื่อฝาย ห้วยแม่เมาะ ชื่อลำน้ำ ห้วยแม่เมาะ ลำน้ำสาขาของ แม่น้ำจาง ประเภทลำน้ำ ลำห้วย วันที่สำรวจ 5 ก.ค. 66
 หมู่บ้าน หมู่ที่ 3 ทางสูง ตำบล แม่เมาะ อำเภอ แม่เมาะ จังหวัด ลำปาง
 ก่อสร้าง เมื่อปี พ.ศ. 2563 อายุฝาย 3 หน่วยงานรับผิดชอบ เทศบาลตำบลแม่เมาะ ออกแบบเอง

ผลการตรวจสอบสภาพฝาย

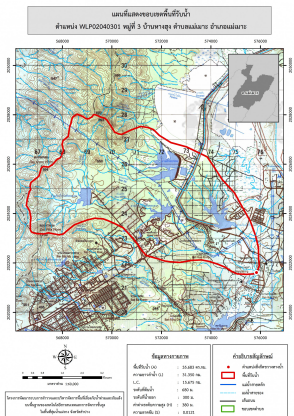
พื้นที่รับน้ำของฝายและข้อมูลประกอบ	สภาพโดยรวมของฝายและแนวทางแก้ไขปรับปรุงเบื้องต้น

<p>ข้อมูลพื้นที่รับน้ำของฝาย A = 35.68 ตารางกิโลเมตร L = 31.35 กิโลเมตร LC = 15.68 กิโลเมตร H = 380 เมตร s = 0.01 Return period = 100 ปี อัตราการไหลสูงสุด = 75.09 ลบ.ม./วินาที</p>	<p>สภาพโดยรวมของฝาย</p> <p>เป็นฝายที่อยู่ในความรับผิดชอบของเทศบาลตำบลแม่เมาะ มีสภาพแต่ละส่วนดังนี้</p> <p>ส่วน Protection เหนือน้ำ : มีการกัดเซาะน้อย และมีวัชพืชขึ้นน้อย</p> <p>ส่วนเหนือน้ำ : มีสภาพปกติ และมีวัชพืชขึ้นน้อย</p> <p>ส่วนควบคุมน้ำ : มีสภาพปกติ</p> <p>ส่วนท้ายน้ำ : มีการกัดเซาะ และทรุดตัวน้อย และมีวัชพืชขึ้นน้อย</p> <p>ส่วน Protection ท้ายน้ำ : มีการกัดเซาะน้อย และมีวัชพืชขึ้นน้อย</p> <p>แนวทางแก้ไขปรับปรุงเบื้องต้น</p> <p>มีการกัดเซาะโดยรวมน้อยสามารถใช้งานได้ ควรวางแผนการขุดลอก และกำจัดวัชพืชตามระยะเวลาที่เหมาะสมของพื้นที่</p>
