ชื่อฝาย แม่ปตองล่าง ชื่อลำน้ำ แม่ปตอง ลำน้ำสาขาของ แม่น้ำจาง ประเภทลำน้ำ ลำห้วย วันที่สำรวจ 5 ก.ค. 66
 หมู่บ้าน หมู่ที่ 5 ปงชัย ตำบล แม่เมาะ อำเภอ แม่เมาะ จังหวัด ลำปาง
 ก่อสร้าง เมื่อปี พ.ศ. 2544 อายุฝาย 22 หน่วยงานรับผิดชอบ เทศบาลตำบลแม่เมาะ ใช้แบบมาตรฐาน : ไม่ทราบหน่วยงาน

ลักษณะทั่วไป

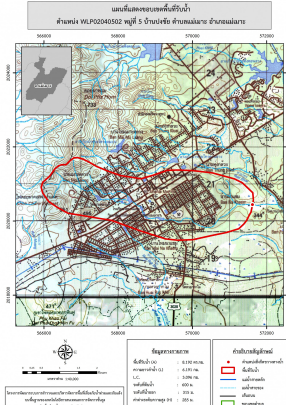
พื้นที่รับน้ำของฝายและข้อมูลประกอบ

<p>ข้อมูลพื้นที่รับน้ำของฝาย</p> <p>A = 8.19 ตารางกิโลเมตร</p> <p>L = 6.19 กิโลเมตร</p> <p>LC = 3.1 กิโลเมตร</p> <p>H = 285 เมตร</p> <p>s = 0.05</p> <p>c = 0.1</p> <p>l = 100 มิลลิเมตร/ชั่วโมง</p> <p>Return period = 100 ปี</p> <p>อัตราการไหลสูงสุด = 22.77 ลบ.ม./วินาที</p>	<p>สภาพโดยรวมของฝาย</p> <p>เป็นฝาย คสล. อยู่ในความรับผิดชอบของเทศบาลตำบลแม่เมาะ</p> <p>มีอายุค่อนข้างมากมีการกัดเซาะน้อย มีสภาพแต่ละส่วนดังนี้</p> <p>ส่วนเหนือหน้า : มีการกัดเซาะ ทรุดตัว แต่กรวดน้อย มีตะกอนน้อย และมีวัชพืชขึ้นน้อย</p> <p>ส่วนควบคุมน้ำ : มีการกัดเซาะน้อย และมีวัชพืชขึ้นน้อย</p> <p>ส่วนท้ายน้ำ : มีสภาพปกติ มีตะกอนน้อย มีเศษกิ่งไม้กีดขวางทางน้ำน้อย และมีวัชพืชขึ้นน้อย</p> <p>ระบบส่งน้ำ : สภาพโดยรวมปกติสามารถใช้งานได้มีวัชพืชขึ้นน้อย</p> <p>แนวทางแก้ไขปรับปรุงเบื้องต้น</p> <p>ตัวฝายมีการกัดเซาะน้อยโดยรวมมีสภาพปกติ มีวัชพืชขึ้นน้อย สามารถใช้งานได้ตามปกติ</p> <p>ควรวางมาตรการขุดลอก และกำจัดวัชพืชตามระยะเวลาที่เหมาะสมของพื้นที่</p>
