ชื่อฝาย ห้วยไคร้ 2 ชื่อลำน้ำ ห้วยไคร้ ลำน้ำสาขาของ แม่น้ำจาง ประเภทลำน้ำ ลำห้วย วันที่สำรวจ 5 ก.ค. 66
 หมู่บ้าน หมู่ที่ 5 ปงชัย ตำบล แม่เมาะ อำเภอ แม่เมาะ จังหวัด ลำปาง
 ก่อสร้าง เมื่อปี พ.ศ. 2542 อายุฝาย 24 หน่วยงานรับผิดชอบ เทศบาลตำบลแม่เมาะ ใช้แบบมาตรฐาน : มข.2527

ผลการตรวจสอบสภาพฝาย

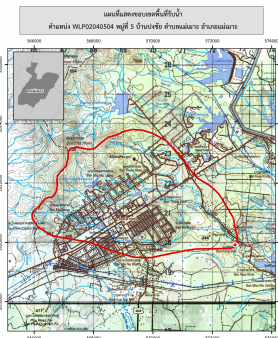
พื้นที่รับน้ำของฝายและข้อมูลประกอบ	สภาพโดยรวมของฝายและแนวทางแก้ไขปรับปรุงเบื้องต้น

<p>ข้อมูลพื้นที่รับน้ำของฝาย</p> <p>A = 19.74 ตารางกิโลเมตร</p> <p>L = 16.05 กิโลเมตร</p> <p>LC = 8.03 กิโลเมตร</p> <p>H = 390 เมตร</p> <p>s = 0.02</p> <p>c = 0.1</p> <p>l = 50 มิลลิเมตร/ชั่วโมง</p> <p>Return period = 100 ปี</p> <p>อัตราการไหลสูงสุด = 27.43 ลบ.ม./วินาที</p>	<p>สภาพโดยรวมของฝาย</p> <p>เป็นฝาย มข.2527 มีองค์ประกอบ 2 ส่วน คือ ส่วนควบคุมน้ำ และส่วนท้ายน้ำ โดยรวมมีสภาพดังนี้</p> <p>ส่วนควบคุมน้ำ : สภาพโดยทั่วไปมีการกัดเซาะน้อย สามารถใช้งานได้ มีวัชพืชขึ้นน้อย และมีตะกอนบริเวณหน้าฝายน้อย</p> <p>ส่วนท้ายน้ำ : สภาพโดยทั่วไปมีการกัดเซาะน้อย มีการเคลื่อนตัวของหินตะกอนเล็กน้อย ยังสามารถใช้งานได้ มีวัชพืชขึ้นน้อย และมีตะกอนน้อย</p> <p>แนวทางแก้ไขปรับปรุงเบื้องต้น</p> <p>ตัวฝายมีการกัดเซาะน้อยสามารถใช้งานได้ ควรวางแผนการขุดลอก และกำจัดวัชพืชตามระยะเวลาที่เหมาะสมของพื้นที่</p>
