ชื่อฝาย ห้วยไคร้ 3 ชื่อลำน้ำ ห้วยไคร้ ลำน้ำสาขาของ แม่น้ำจาง ประเภทลำน้ำ ลำห้วย วันที่สำรวจ 5 ก.ค. 66  
 หมู่บ้าน หมู่ที่ 5 ปงชัย ตำบล แม่เมาะ อำเภอ แม่เมาะ จังหวัด ลำปาง  
 ก่อสร้าง เมื่อปี พ.ศ. 2564 อายุฝาย 2 หน่วยงานรับผิดชอบ เทศบาลตำบลแม่เมาะ ใช้แบบมาตรฐาน : ไม่ทราบหน่วยงาน

## ผลการตรวจสอบสภาพฝาย

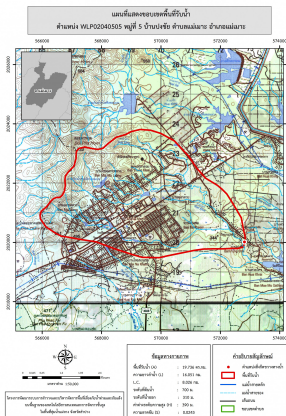
<p>ข้อมูลพื้นที่รับน้ำของฝาย</p> <p>A = 19.74 ตารางกิโลเมตร</p> <p>L = 16.05 กิโลเมตร</p> <p>LC = 8.03 กิโลเมตร</p> <p>H = 390 เมตร</p> <p>s = 0.02</p> <p>c = 0.1</p> <p>I = 50 มิลลิเมตร/ชั่วโมง</p> <p>Return period = 100 ปี</p> <p>อัตราการไหลสูงสุด = 27.43 ลบ.ม./วินาที</p>	<p>สภาพโดยรวมของฝาย</p> <p>เป็นฝาย คสล. อยู่ในความรับผิดชอบของเทศบาลตำบลแม่เมาะ มีสภาพแต่ละส่วนดังนี้</p> <p>ส่วนควบคุมน้ำ : มีท่อนไม้ขนาดใหญ่กีดขวางทางน้ำเล็กน้อยทางด้านเหนือน้ำ มีการกัดเซาะน้อย และมีวัชพืชขึ้นน้อย มีตะกอนน้อย</p> <p>ส่วนท้ายน้ำ : มีสภาพปกติ และมีตะกอนน้อย</p> <p>แนวทางแก้ไขปรับปรุงเบื้องต้น</p> <p>ตัวฝายมีการกัดเซาะน้อยโดยรวมมีสภาพปกติ สามารถใช้งานได้ตามปกติ</p> <p>ควรวางมาตรการขุดลอก และกำจัดวัชพืชตามระยะเวลาที่เหมาะสมของพื้นที่ และควรนำท่อนไม้ที่ขวางทางน้ำบริเวณด้านเหนือน้ำออก เพื่อป้องกันการกัดเซาะส่วนควบคุมน้ำ</p>
