ชื่อฝาย บ้านสบป่าด ชื่อลำน้ำ แม่จาง ลำน้ำสาขาของ แม่น้ำวัง ประเภทลำน้ำ แม่น้ำสาขา วันที่สำรวจ 10 ก.ค. 66  
 หมู่บ้าน หมู่ที่ 1 สบป่าด ตำบล สบป่าด อำเภอ แม่เมาะ จังหวัด ลำปาง  
 ก่อสร้าง เมื่อปี พ.ศ. อายุฝาย มากกว่า 20 ปี หน่วยงานรับผิดชอบ อบต.สบป่าด ใช้แบบมาตรฐาน : มข.2527

พิกัดฝาย			
X(UTM)	580212	Y(UTM)	2018052

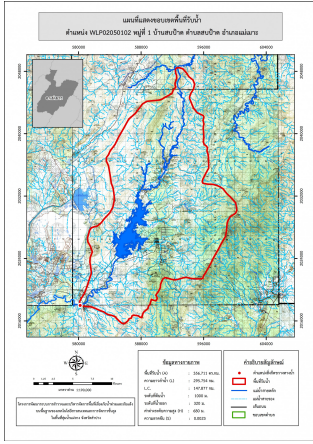
**พื้นที่รับน้ำของฝายและข้อมูลประกอบ**

<p><b>ข้อมูลพื้นที่รับน้ำของฝาย</b></p> <p>A = 356.71 ตารางกิโลเมตร                      L = 295.75 กิโลเมตร                      LC = 147.88 กิโลเมตร                      H = 680 เมตร                      s = 0                      Return period = 100 ปี                      อัตราการไหลสูงสุด = 320.3899963                      ลบ.ม./วินาที</p>	<p><b>สภาพโดยรวมของฝายและแนวทางแก้ไขปรับปรุงเบื้องต้น</b></p> <p><b>สภาพโดยรวมของฝาย</b>                      เป็นฝาย มข.2527 ที่ได้รับการปรับปรุงโดย กพผ. ในปี พ.ศ.2555 มีองค์ประกอบ 2 ส่วน คือ ส่วนควบคุมน้ำ และส่วนท้ายน้ำ มีสภาพดังนี้                      ส่วนควบคุมน้ำ : มีการแตกกร้าว และกีดขวางทางน้ำน้อยเนื่องจากมักมีสิ่งปฏิกูลมาติดบริเวณตัวฝาย                      สภาพโดยทั่วไปมีสภาพปกติสามารถใช้งานได้ มีวัชพืชขึ้นน้อย และมีตะกอนบริเวณหน้าฝายน้อย                      ส่วนท้ายน้ำ : มีการกัดเซาะ แตกร้าว และมีสิ่งกีดขวางน้อย                      สภาพโดยทั่วไปมีสภาพปกติสามารถใช้งานได้ มีวัชพืชขึ้นน้อย และมีตะกอนน้อย"</p> <p><b>แนวทางแก้ไขปรับปรุงเบื้องต้น</b>                      ตัวฝายสามารถใช้งานได้ มีวัชพืชขึ้นน้อยบริเวณเหนือน้ำ และท้ายน้ำ ดังนั้นควรกำจัดวัชพืชทั้งบริเวณด้านเหนือน้ำ และท้ายน้ำเพื่อรองรับปริมาณน้ำในช่วงฤดูน้ำหลาก                      วางมาตรการขุดลอก และกำจัดวัชพืชตามระยะเวลาที่เหมาะสมของพื้นที่</p>
