ชื่อฝาย ประปา ชื่อลำน้ำ แม่น้ำจาง ลำน้ำสาขาของ แม่น้ำวัง ประเภทลำน้ำ แม่น้ำสาขา วันที่สำรวจ 10 ก.ค. 66  
 หมู่บ้าน หมู่ที่ 6 ปงต้นปิน ตำบล สบป่าด อำเภอ แม่เมาะ จังหวัด ลำปาง  
 ก่อสร้าง เมื่อปี พ.ศ. 2558 อายุฝาย 9 หน่วยงานรับผิดชอบ อบต.สบป่าด ก่อสร้างเองโดยใช้แรงงานชาวบ้าน ใช้งบของ : งบประมาณ

พิกัดฝาย			
X(UTM)	581242	Y(UTM)	2019195
ลักษณะทั่วไป			
ประเภทของสันฝาย : ฝายไหลตกตรง	ความสูงสันฝาย : 1.00 เมตร	ความยาวสันฝาย : 24.00 เมตร	
ประตูระบายน้ำ : มี	ชนิดบานประตู : บานตรง	ขนาด (กว้าง*สูง) : 1.50*1.00	จำนวน : 3 ชุด ชนิดเครื่องยกบาน : -
อาคารบังคับน้ำ : ไม่มี			
ระบบส่งน้ำ : ไม่มี	ลักษณะคลอง : -	ขนาดกันคลองกว้าง : - เมตร	ความยาวประมาณ : - กิโลเมตรเมตร
ข้อมูลประวัติการซ่อม			
ปี พ.ศ.	รายการซ่อม	หน่วยงาน	หมายเหตุ

## ผลการตรวจสอบสภาพฝาย

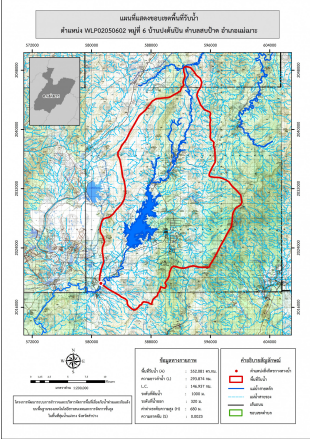
พื้นที่รับน้ำของฝายและข้อมูลประกอบ	สภาพโดยรวมของฝายและแนวทางแก้ไขปรับปรุงเบื้องต้น

<p>ข้อมูลพื้นที่รับน้ำของฝาย</p> <p>A = 352.08 ตารางกิโลเมตร</p> <p>L = 293.87 กิโลเมตร</p> <p>LC = 146.94 กิโลเมตร</p> <p>H = 680 เมตร</p> <p>s = 0</p> <p>Return period = 100 ปี</p> <p>อัตราการไหลสูงสุด = 317.7629419 ลบ.ม./วินาที</p>	<p>สภาพโดยรวมของฝาย</p> <p>เป็นฝาย คสล. ก่อสร้างโดยใช้งบประมาณของหมู่บ้าน โดยมีรูปแบบคล้ายกับ ฝาย มข.2527</p> <p>มีสภาพถูกกัดเซาะพังเสียหายทั้งส่วนควบคุมน้ำ และส่วนท้ายน้ำไม่สามารถเก็บน้ำได้ ปัจจุบันทาง อบต.สบป่าดได้สร้างทำนบตบกันลำน้ำทดแทนเพื่อยกระดับน้ำเข้าเครื่องสูบน้ำเพื่อนำไปผลิตเป็นน้ำประปา</p> <p>แนวทางแก้ไขปรับปรุงเบื้องต้น</p> <p>ตัวฝายมีความเสียหายค่อนข้างมาก ควรรื้อถอน และก่อสร้างใหม่ให้มีรูปแบบ และขนาดที่เหมาะสมกับพื้นที่ และปริมาณน้ำหลาก</p>
