ชื่อฝาย **ชื่อลำน้ำ** **ห้วยแม่ป่ง** **ลำน้ำสาขาของ** **แม่น้ำวัง** **ประเภทลำน้ำ** **ลำห้วย** **วันที่สำรวจ** 17 ก.ค. 66
หมู่บ้าน **หมู่ที่ 1 แม่หลง** **ตำบล** **วังพร้าว** **อำเภอ** **เกาะคา** **จังหวัด** **ลำปาง**
ก่อสร้าง **เมื่อปี พ.ศ.** **อายุฝาย** **มากกว่า 20 ปี** **หน่วยงานรับผิดชอบ** **เทศบาลตำบลวังพร้าว** **ใช้แบบมาตรฐาน :** **มข.2527**

ลักษณะทั่วไป

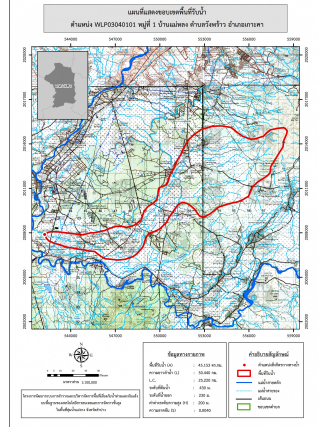
พื้นที่รับน้ำของฝายและข้อมูลประกอบ **สภาพโดยรวมของฝายและแนวทางแก้ไขปรับปรุงเบื้องต้น**

| | <p>ข้อมูลพื้นที่รับน้ำของฝาย</p> <p>A = 45.15 ตารางกิโลเมตร L = 50.44 กิโลเมตร LC = 25.22 กิโลเมตร H = 200 เมตร s = 0 Return period = 100 ปี อัตราการไหลสูงสุด = 87.09 ลบ.ม./วินาที</p> | <p>สภาพโดยรวมของฝาย</p> <p>เป็นฝาย มข.2527 มีองค์ประกอบ 3 ส่วน คือ ส่วนควบคุมน้ำ ส่วนท้ายน้ำ และระบบส่งน้ำ มีสภาพดังนี้</p> <p>ส่วนควบคุมน้ำ : มีการกัดเซาะ แดกร้าว และร่วนน้อย มีตะกอนบริเวณหน้าฝายปานกลาง มีวัชพืชขึ้นน้อย โดยรวมมีสภาพปกติสามารถใช้งานได้</p> <p>ส่วนท้ายน้ำ : มีการกัดเซาะ ทรุดตัว และแดกรวายน้อย</p> <p>สภาพโดยรวมปกติสามารถใช้งานได้มีวัชพืชขึ้นน้อย</p> <p>แนวทางแก้ไขปรับปรุงเบื้องต้น</p> <p>ตัวฝายโดยรวมมีสภาพยังใช้งานได้ ควรวางแผนการขุดลอก และกำจัดวัชพืชตามระยะเวลาที่เหมาะสมของพื้นที่</p> |
