ชื่อฝาย ชื่อลำน้ำ ห้วยแม่เป่ง ลำน้ำสาขาของ แม่น้ำวัง ประเภทลำน้ำ ลำห้วย วันที่สำรวจ 17 ก.ค. 66
 หมู่บ้าน หมู่ที่ 5 ผังนาเกลือ ตำบล วังพร้าว อำเภอ เกาะคา จังหวัด ลำปาง
 ก่อสร้าง เมื่อปี พ.ศ. อายุฝาย มากกว่า 20 ปี หน่วยงานรับผิดชอบ เทศบาลตำบลวังพร้าว ไซ้แบบมาตรฐาน : มข.2527

ลักษณะทั่วไป

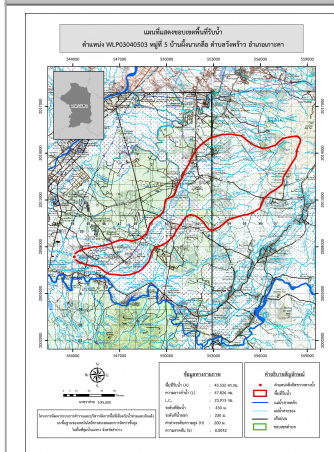
พื้นที่รับน้ำของฝายและข้อมูลประกอบ

ข้อมูลพื้นที่รับน้ำของฝาย
 A = 43.53 ตารางกิโลเมตร
 L = 47.83 กิโลเมตร
 LC = 23.91 กิโลเมตร
 H = 200 เมตร
 s = 0
 Return period = 100 ปี
 อัตราการไหลสูงสุด = 85.11 ลบ.ม./วินาที
