ชื่อฝาย **ชื่อลำน้ำ** แม่น้ำจาง **ลำน้ำสาขาของ** แม่น้ำวัง **ประเภทลำน้ำ** แม่น้ำสาขา **วันที่สำรวจ** 17 ก.ค. 66
 หมู่บ้าน หมู่ที่ 7 วังพร้าวพัฒนา **ตำบล** วังพร้าว **อำเภอ** เกาะคา **จังหวัด** ลำปาง
ก่อสร้าง เมื่อปี พ.ศ. **อายุฝาย** มากกว่า 20 ปี **หน่วยงานรับผิดชอบ** เทศบาลตำบลวังพร้าว ใช้แบบมาตรฐาน : กรมชลประทาน

ผลการตรวจสอบสภาพฝาย

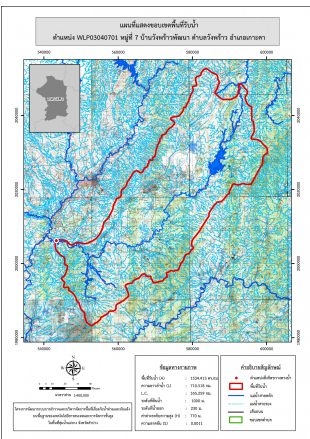
| พื้นที่รับน้ำของฝายและข้อมูลประกอบ | สภาพโดยรวมของฝายและแนวทางแก้ไขปรับปรุงเบื้องต้น |
|---|---|
| <p>ข้อมูลพื้นที่รับน้ำของฝาย</p> <p>A = 1534.41 ตารางกิโลเมตร</p> <p>L = 710.52 กิโลเมตร</p> <p>LC = 355.26 กิโลเมตร</p> <p>H = 770 เมตร</p> <p>s = 0</p> <p>Return period = 100 ปี</p> <p>อัตราการไหลสูงสุด = 803.5074467</p> <p>ลบ.ม./วินาที</p> | <p>สภาพโดยรวมของฝาย</p> <p>เป็นฝายที่อยู่ในความรับผิดชอบของเทศบาลตำบลวังพร้าวถ่ายโอนจากกรมชลประทาน มีสภาพแต่ละส่วนดังนี้</p> <p>ส่วน Protection เหนือน้ำ : มีการกัดเซาะและทรุดตัวน้อยมีตะกอนบริเวณหน้าฝายปานกลาง มีวัชพืชขึ้นน้อย โดยรวมมีสภาพปกติสามารถใช้งานได้</p> <p>ส่วนเหนือน้ำ : มีตะกอนบริเวณหน้าฝายปานกลางมีวัชพืชขึ้นน้อย โดยรวมมีสภาพปกติสามารถใช้งานได้</p> <p>ส่วนควบคุมน้ำ : มีการกัดเซาะ ทรุดตัว และแตกร้าวน้อยบริเวณโครงสร้างประตูน้ำ โดยรวมยังสามารถใช้งานได้ แต่ประตูระบายน้ำชำรุดทุกตัวไม่สามารถเปิด/ปิดได้ มีวัชพืชขึ้นน้อย</p> <p>ส่วนท้ายน้ำ : โดยรวมมีสภาพปกติ</p> <p>ส่วน Protection ท้ายน้ำ : มีการกัดเซาะ ทรุดตัว แตกร้าว และเคลื่อนตัวน้อยโดยรวมยังสามารถใช้งานได้ มีวัชพืชขึ้นน้อย มีตะกอนน้อย</p> <p>ระบบส่งน้ำ : ใช้สถานีสูบน้ำด้วยไฟฟ้า"</p> <p>แนวทางแก้ไขปรับปรุงเบื้องต้น</p> <p>ตัวฝายโดยรวมมีสภาพปกติ มีวัชพืชขึ้นน้อย สามารถใช้งานได้ตามปกติ แต่ประตูระบายน้ำชำรุด ดังนั้นควรได้รับการตรวจสอบว่าสามารถปรับปรุงซ่อมแซมได้หรือไม่หากไม่สามารถซ่อมแซมได้ ควรเปลี่ยนประตูระบายน้ำใหม่ควรวางมาตรการขุดลอก และกำจัดวัชพืชตามระยะเวลาที่เหมาะสมของพื้นที่</p> |
