ชื่อฝาย ชื่อลำน้ำ ห้วยแม่บ่อม ลำน้ำสาขาของ แม่ะ/แม่ลำจาง ประเภทลำน้ำ ลำห้วย วันที่สำรวจ 12 ก.ค. 66
 หมู่บ้าน หมู่ที่ 1 บ่อม ตำบล บ้านบ่อม อำเภอ แม่ทะ จังหวัด ลำปาง
 ก่อสร้าง เมื่อปี พ.ศ. อายุฝาย มากกว่า 30 ปี หน่วยงานรับผิดชอบ อบต.บ้านบ่อม ออกแบบเอง

พิกัดฝาย			
X(UTM)	552542	Y(UTM)	1997662

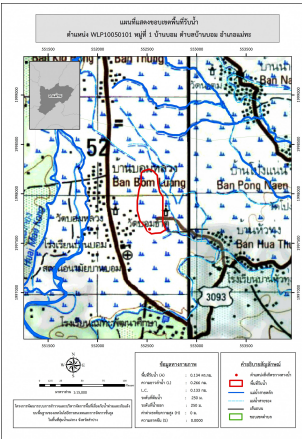
พื้นที่รับน้ำของฝายและข้อมูลประกอบ

<p>ข้อมูลพื้นที่รับน้ำของฝาย A = 0.13 ตารางกิโลเมตร L = 0.27 กิโลเมตร LC = 0.13 กิโลเมตร H = 20 เมตร s = 0.08 c = 0.1 I = 100 มิลลิเมตร/ชั่วโมง Return period = 100 ปี อัตราการไหลสูงสุด = 0.37 ลบ.ม./วินาที</p>	<p>สภาพโดยรวมของฝาย เป็นฝายในความรับผิดชอบของ อบต.จางเหนือได้รับโอนจากหน่วยงานตามภารกิจไม่ทราบหน่วยงาน มีองค์ประกอบ และสภาพฝายดังนี้ ส่วนควบคุมน้ำ : มีการกัดเซาะ ทรุดตัว และแตกร่วนน้อย ยังสามารถใช้งานได้ มีวัชพืชขึ้นน้อย มีตะกอนมากเนื่องจากไม่สามารถระบายออกทางท้ายน้ำได้ ส่วนท้ายน้ำ : ไม่สามารถมองเห็นได้เนื่องจากมีการก่อสร้างทางข้ามกีดขวางทางน้ำ ระบบส่งน้ำ : สภาพโดยรวมปกติสามารถใช้งานได้มีวัชพืชขึ้นน้อย</p> <p>แนวทางแก้ไขปรับปรุงเบื้องต้น ตัวฝายยังสามารถใช้งานได้ แต่เนื่องจากสภาพที่ค่อนข้างเก่า และทรุดโทรมไม่เหมาะกับการปรับปรุงซ่อมแซม สามารถใช้งานต่อไปได้จนกว่าจะหมดสภาพ หลังจากนั้นจึงรื้อถอน และก่อสร้างใหม่ในรูปแบบ และขนาดที่เหมาะสม ควรวางมาตรการขุดลอก และกำจัดวัชพืชตามระยะเวลาที่เหมาะสมของพื้นที่ หมายเหตุ ข้อมูลใช้เพื่อการศึกษาวางแผน ไม่สามารถใช้อ้างอิงทางกฎหมายและคดีความ</p>
