ชื่อฝาย ชื่อลำน้ำ ห้วยแม่โท ลำน้ำสาขาของ แม่วะ/แม่น้ำจาง ประเภทลำน้ำ ลำห้วย วันที่สำรวจ 12 ก.ค. 66  
 หมู่บ้าน หมู่ที่ 2 แม่ไทย ตำบล บ้านบอม อำเภอ แม่ทะ จังหวัด ลำปาง  
 ก่อสร้าง เมื่อปี พ.ศ. อายุฝาย มากกว่า 10 ปี หน่วยงานรับผิดชอบ อบต.บ้านบอม ออกแบบเอง

### ลักษณะทั่วไป

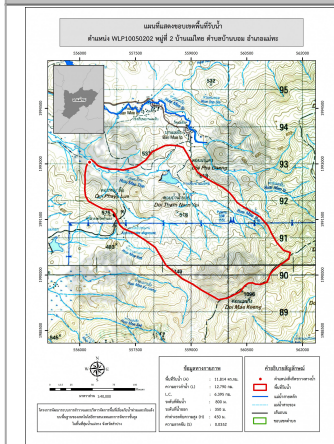
#### พื้นที่รับน้ำของฝายและข้อมูลประกอบ

#### ข้อมูลพื้นที่รับน้ำของฝาย

A = 11.81 ตารางกิโลเมตร  
 L = 12.79 กิโลเมตร  
 LC = 6.39 กิโลเมตร  
 H = 450 เมตร  
 s = 0.04  
 c = 0.1  
 I = 60 มิลลิเมตร/ชั่วโมง  
 Return period = 100 ปี  
 อัตราการไหลสูงสุด = 19.71 ลบ.ม./วินาที
