ชื่อฝาย หลวง ชื่อลำน้ำ แม่โท ลำน้ำสาขาของ แม่วะ/แม่น้ำจาง ประเภทลำน้ำ ลำห้วย วันที่สำรวจ 13 ก.ค. 66
 หมู่บ้าน หมู่ที่ 2 แม่ไทย ตำบล บ้านบอม อำเภอ แม่ทะ จังหวัด ลำปาง
 ก่อสร้าง เมื่อปี พ.ศ. 2540 อายุฝาย 28 หน่วยงานรับผิดชอบ อบต.บ้านบอม ไซ้แบบมาตรฐาน : มข.2527

พิกัดฝาย			
X(UTM)	553387	Y(UTM)	1995765
ลักษณะทั่วไป			
ประเภทของสันฝาย : ฝายไหลตกตรง	ความสูงสันฝาย : เมตร	ความยาวสันฝาย : เมตร	
ประตูระบายน้ำ : ไม่มี	ชนิดบานประตู : -	ขนาด (กว้าง*สูง) : -	จำนวน : - ชุด ชนิดเครื่องยกบาน : -
อาคารบังคับน้ำ : มี			
ระบบส่งน้ำ : มี	ลักษณะคลอง : คลองตาดคอนกรีต	ขนาดกันคลองกว้าง : 0.30 เมตร	ความยาวประมาณ : 1.00 กิโลเมตรเมตร
ข้อมูลประวัติการซ่อม			
ปี พ.ศ.	รายการซ่อม	หน่วยงาน	หมายเหตุ

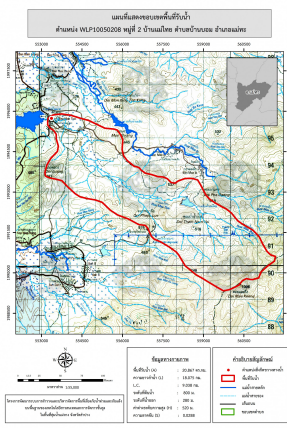
พื้นที่รับน้ำของฝายและข้อมูลประกอบ	สภาพโดยรวมของฝายและแนวทางแก้ไขปรับปรุงเบื้องต้น

<p>ข้อมูลพื้นที่รับน้ำของฝาย</p> <p>A = 20.87 ตารางกิโลเมตร</p> <p>L = 18.07 กิโลเมตร</p> <p>LC = 9.04 กิโลเมตร</p> <p>H = 520 เมตร</p> <p>s = 0.03</p> <p>c = 0.1</p> <p>I = 50 มิลลิเมตร/ชั่วโมง</p> <p>Return period = 100 ปี</p> <p>อัตราการไหลสูงสุด = 29 ลบ.ม./วินาที</p>	<p>สภาพโดยรวมของฝาย</p> <p>เป็นฝาย มข.2527 มีองค์ประกอบ 3 ส่วน คือ ส่วนควบคุมน้ำ ส่วนท้ายน้ำ และระบบส่งน้ำ</p> <p>มีสภาพดังนี้</p> <p>ส่วนควบคุมน้ำ : มีการกัดเซาะ แคร็ก และร่วนน้อย โดยรวมสามารถใช้งานได้ มีวัชพืชขึ้นน้อย มีการก่อบริการประตูระบายน้ำทำให้สามารถระบายตะกอนหน้าฝายได้</p> <p>ส่วนท้ายน้ำ : มีการกัดเซาะ และร่วนน้อย สภาพโดยรวมปกติสามารถใช้งานได้มีวัชพืชขึ้นน้อย</p> <p>ระบบส่งน้ำ : สภาพโดยรวมปกติสามารถใช้งานได้มีวัชพืชขึ้นน้อย</p> <p>แนวทางแก้ไขปรับปรุงเบื้องต้น</p> <p>ตัวฝายโดยรวมมีสภาพยังพอใช้งานได้แต่เนื่องจากเป็นฝายที่ค่อนข้างเก่ามีการทรุดโทรมตามการเวลาไม่เหมาะกับการปรับปรุงซ่อมแซมสามารถใช้งานต่อไปได้จนกว่าจะหมดสภาพ ควรวางแผนการขุดลอก และกำจัดวัชพืชตามระยะเวลาที่เหมาะสมของพื้นที่</p>
