ชื่อฝาย ชื่อลำน้ำ แม่โท ลำน้ำสาขาของ แม่วะ/แม่น้ำจาง ประเภทลำน้ำ ลำห้วย วันที่สำรวจ 13 ก.ค. 66  
 หมู่บ้าน หมู่ที่ 2 แม่ไทย ตำบล บ้านบอม อำเภอ แม่ทะ จังหวัด ลำปาง  
 ก่อสร้าง เมื่อปี พ.ศ. 2564 อายุฝาย 2 หน่วยงานรับผิดชอบ อบต.บ้านบอม ออกแบบเอง

พิกัดฝาย			
X(UTM)	553234	Y(UTM)	1995722
ลักษณะทั่วไป			
ประเภทของสันฝาย : ฝายสันมน	ความสูงสันฝาย : 1.60 เมตร	ความยาวสันฝาย : 7.00 เมตร	
ประตูระบายน้ำ : มี	ชนิดบานประตู : บานตรง	ขนาด (กว้าง*สูง) : 1.00*1.60	จำนวน : 1 ชุด ชนิดเครื่องยกบาน : -
อาคารบังคับน้ำ : ไม่มี			
ระบบส่งน้ำ : ไม่มี	ลักษณะคลอง : -	ขนาดกันคลองกว้าง : - เมตร	ความยาวประมาณ : - กิโลเมตรเมตร
ข้อมูลประวัติการซ่อม			
ปี พ.ศ.	รายการซ่อม	หน่วยงาน	หมายเหตุ

## ผลการตรวจสอบสภาพฝาย

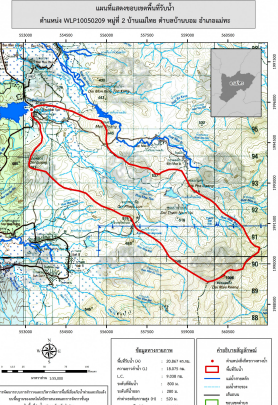
พื้นที่รับน้ำของฝายและข้อมูลประกอบ	สภาพโดยรวมของฝายและแนวทางแก้ไขปรับปรุงเบื้องต้น

<p>ข้อมูลพื้นที่รับน้ำของฝาย</p> <p>A = 20.87 ตารางกิโลเมตร</p> <p>L = 18.07 กิโลเมตร</p> <p>LC = 9.04 กิโลเมตร</p> <p>H = 520 เมตร</p> <p>s = 0.03</p> <p>c = 0.1</p> <p>I = 50 มิลลิเมตร/ชั่วโมง</p> <p>Return period = 100 ปี</p> <p>อัตราการไหลสูงสุด = 29 ลบ.ม./วินาที</p>	<p>สภาพโดยรวมของฝาย</p> <p>เป็นฝาย คลส. ในความรับผิดชอบของ อบต.บ้านบอม มีองค์ประกอบ และสภาพฝายดังนี้</p> <p>ส่วน Protection เหนือน้ำ : มีสภาพโดยรวมปกติสามารถใช้งานได้มีวัชพืชขึ้นน้อย</p> <p>ส่วนเหนือน้ำ : มีสภาพโดยรวมปกติสามารถใช้งานได้มีวัชพืชขึ้นน้อย</p> <p>ส่วนควบคุมน้ำ : มีสภาพโดยรวมปกติสามารถใช้งานได้มีวัชพืชขึ้นน้อย</p> <p>ส่วนท้ายน้ำ : มีสภาพโดยรวมปกติสามารถใช้งานได้มีวัชพืชขึ้นน้อย</p> <p>แนวทางแก้ไขปรับปรุงเบื้องต้น</p> <p>โดยรวมตัวฝายมีสภาพปกติสามารถใช้งานได้ ควรวางแผนการดูแลรักษา</p> <p>กำจัดวัชพืชตามระยะเวลาที่เหมาะสมของพื้นที่</p>
