ชื่อฝาย นานง

ชื่อลำน้ำ แม่ฮีบ

ลักษณะทั่วไป

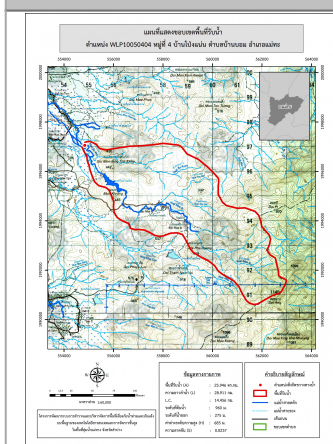
พื้นที่รับน้ำของฝายและข้อมูลประกอบ

ข้อมูลพื้นที่รับน้ำของฝาย

A = 23.95 ตารางกิโลเมตร

L = 28.91 กิโลเมตร

LC = 14.46 กิโลเมตร

H = 685 เมตร
