ชื่อฝาย ฝายอ่างเก็บน้ำ แม่จาง ลำน้ำสาขาของ ประเภทลำน้ำ แม่จางสาขา วันที่สำรวจ 13 ก.ค. 66
 หมู่บ้าน หมู่ที่ 4 ทอง ตำบล น้ำโจ้ว อำเภอ แม่ทะ จังหวัด ลำปาง
 ก่อสร้าง เมื่อปี พ.ศ. 2529 อายุฝาย 37 หน่วยงานรับผิดชอบ เทศบาลตำบลน้ำโจ้ว ออกแบบเอง

ผลการตรวจสอบสภาพฝาย

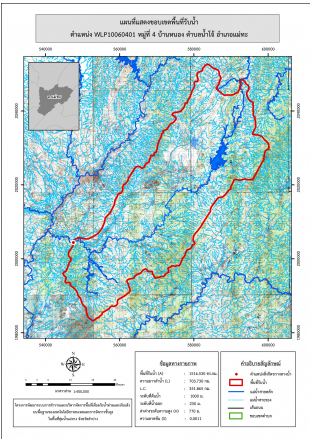
พื้นที่รับน้ำของฝายและข้อมูลประกอบ	สภาพโดยรวมของฝายและแนวทางแก้ไขปรับปรุงเบื้องต้น
<p><u>ข้อมูลพื้นที่รับน้ำของฝาย</u></p> <p>A = 1516.53 ตารางกิโลเมตร</p> <p>L = 703.73 กิโลเมตร</p> <p>LC = 351.87 กิโลเมตร</p> <p>H = 770 เมตร</p> <p>s = 0</p> <p>Return period = 100 ปี</p> <p>อัตราการไหลสูงสุด = 797.5931067</p> <p>ลบ.ม./วินาที</p>
