ชื่อฝาย **ชื่อลำน้ำ** **ห้วยปุง** **ลำน้ำสาขาของ** **แม่น้ำวัง** **ประเภทลำน้ำ** **ลำห้วย** **วันที่สำรวจ** 13 ก.ค. 66
หมู่บ้าน **หมู่ที่ 8 ป่าม่วง** **ตำบล** **น้ำโจ้** **อำเภอ** **แม่ทะ** **จังหวัด** **ลำปาง**
ก่อสร้าง **เมื่อปี พ.ศ.** **อายุฝาย** **มากกว่า 10 ปี** **หน่วยงานรับผิดชอบ** **กรมชลประทาน** **ใช้แบบมาตรฐาน :** **กรมชลประทาน**

ลักษณะทั่วไป			
ประเภทของสันฝาย : ฝายประตูระบาย	ความสูงสันฝาย : 9.00 เมตร	ความยาวสันฝาย : 10.00 เมตร	
ประตูระบายน้ำ : มี	ชนิดบานประตู : บานตรง	ขนาด (กว้าง*สูง) : 2.00*2.00	จำนวน : 2 ชุด
อาคารบังคับน้ำ : มี	ลักษณะคลอง : คลองตาดคอนกรีต	ขนาดกันคลองกว้าง : 0.60 เมตร	ชนิดเครื่องยกบาน : เครื่องก้านคันทันชัก
ระบบส่งน้ำ : มี			ความยาวประมาณ : 2.50 กิโลเมตรเมตร
ข้อมูลประวัติการซ่อม			
ปี พ.ศ.	รายการซ่อม	หน่วยงาน	หมายเหตุ

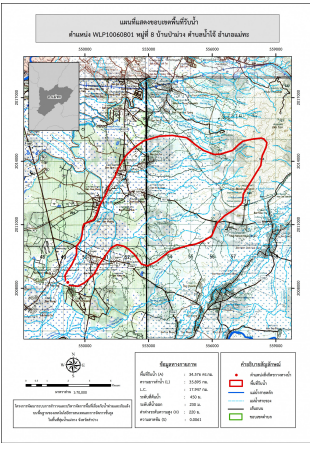
พื้นที่รับน้ำของฝายและข้อมูลประกอบ		สภาพโดยรวมของฝายและแนวทางแก้ไขปรับปรุงเบื้องต้น

<p><u>ข้อมูลพื้นที่รับน้ำของฝาย</u></p> <p>A = 34.58 ตารางกิโลเมตร</p> <p>L = 35.9 กิโลเมตร</p> <p>LC = 17.95 กิโลเมตร</p> <p>H = 220 เมตร</p> <p>s = 0.01</p> <p>Return period = 100 ปี</p> <p>อัตราการไหลสูงสุด = 73.61</p> <p>ลบ.ม./วินาที</p>	<p>สภาพโดยรวมของฝาย</p> <p>เป็นฝาย คสล. ที่ก่อสร้างโดยกรมชล เมืองค์ประกอบดังนี้</p> <p>ส่วน Protection เหนือน้ำ : มีการกัดเซาะ และทรุดตัวน้อย</p> <p>มีการถมดินกันล้นน้ำเพื่อทดน้ำเข้าคลองส่งน้ำเนื่องจากประตุน้ำชำรุดรั่วไม่สามารถเปิด/ปิดได้</p> <p>ส่วนเหนือน้ำ : มีการกัดเซาะ และทรุดตัวน้อย มีวัชพืชขึ้นน้อย</p> <p>ส่วนควบคุมน้ำ : มีการกัดเซาะ และทรุดตัวน้อย ประตุน้ำชำรุดรั่วไม่สามารถเปิด/ปิดได้</p> <p>ส่วนท้ายน้ำ : สภาพโดยรวมสามารถใช้งานได้มีวัชพืชขึ้นน้อย</p> <p>ส่วน Protection ท้ายน้ำ : สภาพปกติมีการกัดเซาะน้อย มีวัชพืชขึ้นน้อย</p> <p>ระบบส่งน้ำ : สภาพโดยรวมปกติสามารถใช้งานได้มีวัชพืชขึ้นน้อย"</p> <p>แนวทางแก้ไขปรับปรุงเบื้องต้น</p> <p>ตัวฝายโดยรวมมีสภาพปกติ มีวัชพืชขึ้นน้อย สามารถใช้งานได้ตามปกติ</p> <p>แต่มีปริมาณหน้าฝายมากเนื่องจากประตุน้ำชำรุด ดังนั้นควรได้รับการขุดลอก</p> <p>และเปลี่ยนประตุน้ำใหม่ ควรวางมาตรการขุดลอก</p> <p>และกำจัดวัชพืชตามระยะเวลาที่เหมาะสมของพื้นที่</p>
