ชื่อฝาย ชื่อลำน้ำ ห้วยแม่สะเปา ลำน้ำสาขาของ แม่น้ำจาง ประเภทลำน้ำ ลำห้วย วันที่สำรวจ 14 ก.ค. 66  
 หมู่บ้าน หมู่ที่ 3 ทุ่งกวาวทอง ตำบล ดอนโพ อำเภอ แม่ทะ จังหวัด ลำปาง  
 ก่อสร้าง เมื่อปี พ.ศ. 2558 อายุฝาย 8 หน่วยงานรับผิดชอบ อบต.ดอนโพ ออกแบบเอง

### ลักษณะทั่วไป

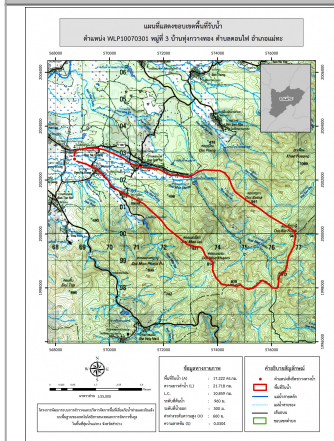
#### พื้นที่รับน้ำของฝายและข้อมูลประกอบ

**ข้อมูลพื้นที่รับน้ำของฝาย**  
 A = 17.22 ตารางกิโลเมตร  
 L = 21.72 กิโลเมตร  
 LC = 10.86 กิโลเมตร  
 H = 660 เมตร  
 s = 0.03  
 c = 0.1  
 I = 45 มิลลิเมตร/ชั่วโมง  
 Return period = 100 ปี  
 อัตราการไหลสูงสุด = 21.55 ลบ.ม./วินาที
