ชื่อฝาย ชื่อลำน้ำ ห้วยแม่สะเปา ลำน้ำสาขาของ แม่น้ำจาง ประเภทลำน้ำ ลำห้วย วันที่สำรวจ 14 ก.ค. 66  
 หมู่บ้าน หมู่ที่ 3 ทุ่งกวางทอง ตำบล ดอนโพ อำเภอ แม่ทะ จังหวัด ลำปาง  
 ก่อสร้าง เมื่อปี พ.ศ. 2559 อายุฝาย 7 หน่วยงานรับผิดชอบ อบต.ดอนโพ ออกแบบเอง

พิกัดฝาย			
X(UTM)	568537	Y(UTM)	2002731
ลักษณะทั่วไป			
ประเภทของสันฝาย : ฝายไหลตกตรง	ความสูงสันฝาย : 1.00 เมตร	ความยาวสันฝาย : 8.00 เมตร	
ประตูระบายน้ำ : ไม่มี	ชนิดบานประตู : -	ขนาด (กว้าง*สูง) : -	จำนวน : - ชุด ชนิดเครื่องยกบาน : -
อาคารบังคับน้ำ : ไม่มี			
ระบบส่งน้ำ : ไม่มี	ลักษณะคลอง : -	ขนาดกันคลองกว้าง : - เมตร	ความยาวประมาณ : - กิโลเมตรเมตร
ข้อมูลประวัติการซ่อม			
ปี พ.ศ.	รายการซ่อม	หน่วยงาน	หมายเหตุ

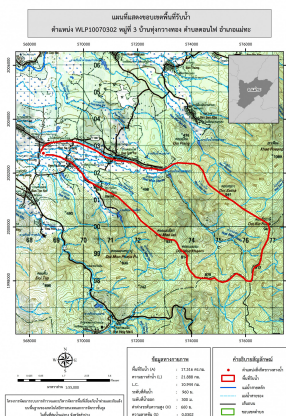
พื้นที่รับน้ำของฝายและข้อมูลประกอบ	สภาพโดยรวมของฝายและแนวทางแก้ไขปรับปรุงเบื้องต้น

<p>ข้อมูลพื้นที่รับน้ำของฝาย</p> <p>A = 17.32 ตารางกิโลเมตร</p> <p>L = 21.89 กิโลเมตร</p> <p>LC = 10.94 กิโลเมตร</p> <p>H = 660 เมตร</p> <p>s = 0.03</p> <p>c = 0.1</p> <p>I = 45 มิลลิเมตร/ชั่วโมง</p> <p>Return period = 100 ปี</p> <p>อัตราการไหลสูงสุด = 21.66 ลบ.ม./วินาที</p>	<p><b>สภาพโดยรวมของฝาย</b></p> <p>เป็นฝาย คสล. ที่ก่อสร้างโดย อบต.ดอนโพ ตัวฝายมีการกัดเซาะ ทรุดตัว แตกร้าว ร้าว และมีรูโหว่ค่อนข้างมาก สภาพทรุดโทรมมากไม่สามารถปรับปรุงหรือซ่อมแซมได้</p> <p><b>แนวทางแก้ไขปรับปรุงเบื้องต้น</b></p> <p>ตัวฝายได้รับความเสียหายมาก ควรรื้อถอน และก่อสร้างใหม่ให้มีรูปแบบ และขนาดที่เหมาะสมกับพื้นที่ และปริมาณน้ำหลาก</p>
