ชื่อฝาย ชื่อลำน้ำ ห้วยแม่สะเปา ลำน้ำสาขาของ แม่น้ำจาง ประเภทลำน้ำ ลำห้วย วันที่สำรวจ 14 ก.ค. 66  
 หมู่บ้าน หมู่ที่ 4 นามบง ตำบล ดอนโพ อำเภอ แม่ทะ จังหวัด ลำปาง  
 ก่อสร้าง เมื่อปี พ.ศ. 2547 อายุฝาย 19 หน่วยงานรับผิดชอบ อบต.ดอนโพ ใช้แบบมาตรฐาน : มข.2527

### ลักษณะทั่วไป

### ผลการตรวจสอบสภาพฝาย

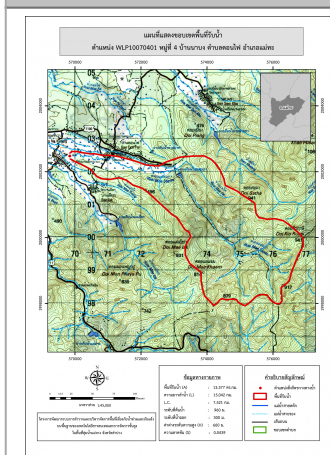
#### พื้นที่รับน้ำของฝายและข้อมูลประกอบ

**ข้อมูลพื้นที่รับน้ำของฝาย**  
 A = 13.38 ตารางกิโลเมตร  
 L = 15.04 กิโลเมตร  
 LC = 7.52 กิโลเมตร  
 H = 660 เมตร  
 s = 0.04  
 c = 0.1  
 I = 70 มิลลิเมตร/ชั่วโมง  
 Return period = 100 ปี  
 อัตราการไหลสูงสุด = 26.03 ลบ.ม./วินาที
