ชื่อฝาย \_\_\_\_\_ ชื่อลำน้ำ ห้วยแม่เอียง ลำน้ำสาขาของ \_\_\_\_\_ ประเภทลำน้ำ ลำห้วย \_\_\_\_\_ วันที่สำรวจ 14 ก.ค. 66  
 ห้วยแม่สะเปา/แม่น้ำจาง  
 หมู่บ้าน หมู่ที่ 6 เอียง ตำบล ดอนไผ่ อำเภอ แม่ทะ จังหวัด ลำปาง  
 ก่อสร้าง เมื่อปี พ.ศ. 2550 อายุฝาย 16 หน่วยงานรับผิดชอบ อกส. ออกแบบเอง

## ลักษณะทั่วไป

ประเภทของสันฝาย : ฝายไหลตกตรง ความสูงสันฝาย : 2.00 เมตร ความยาวสันฝาย : 8.00 เมตร  
 ประตุน้ำ : มี ชนิดบานประตู : บานตรง ขนาด (กว้าง\*สูง) : 2.00\*1.50 จำนวน : 1 ชุด ชนิดเครื่องยกบาน : -  
 อาคารบังคับน้ำ : มี แบบเปิด : ฝักซ้าย ชนิดบานประตู : - ชนิดเครื่องยกบาน :-  
 ระบบส่งน้ำ : มี ลักษณะคลอง : คลองตาดคอนกรีต ขนาดกันคลองกว้าง : 0.30 เมตร ความยาวประมาณ : 1.20 กิโลเมตรเมตร

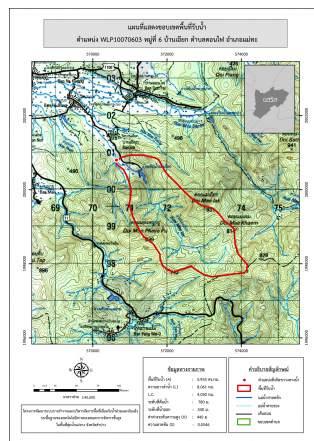
## พื้นที่รับน้ำของฝายและข้อมูลประกอบ

A = 5.93 ตารางกิโลเมตร  
 L = 8.06 กิโลเมตร  
 LC = 4.03 กิโลเมตร  
 H = 440 เมตร  
 s = 0.05  
 c = 0.1  
 l = 85 มิลลิเมตร/ชั่วโมง  
 Return period = 100 ปี  
 อัตราการไหลสูงสุด = 14.02 ลบ.ม./วินาที
