ชื่อฝาย ชื่อลำน้ำ ห้วยแม่เอียง ลำน้ำสาขาของ ห้วยแม่สะเปา/แม่น้ำจาง ประเภทลำน้ำ ลำห้วย วันที่สำรวจ 14 ก.ค. 66  
 หมู่บ้าน หมู่ที่ 6 เอียง ตำบล ดอนไฟ อำเภอ แม่ทะ จังหวัด ลำปาง  
 ก่อสร้าง เมื่อปี พ.ศ. 2550 อายุฝาย 16 หน่วยงานรับผิดชอบ ชกส. ออกแบบเอง

## ลักษณะทั่วไป

ประเภทของสันฝาย : ฝายไหลตกตรง ความสูงสันฝาย : 2.00 เมตร ความยาวสันฝาย : 8.00 เมตร  
 ประตุน้ำ : มี ชนิดบานประตู : บานตรง ขนาด (กว้าง\*สูง) : 2.00\*1.50 จำนวน : 1 ชุด ชนิดเครื่องยกบาน : -  
 อาคารบังคับน้ำ : มี แบบเปิด : ฝั้งซ้าย ชนิดบานประตู : - ชนิดเครื่องยกบาน :-  
 ระบบส่งน้ำ : มี ลักษณะคลอง : คลองตาดคอนกรีต ขนาดกันคลองกว้าง : 0.30 เมตร ความยาวประมาณ : 1.20 กิโลเมตรเมตร

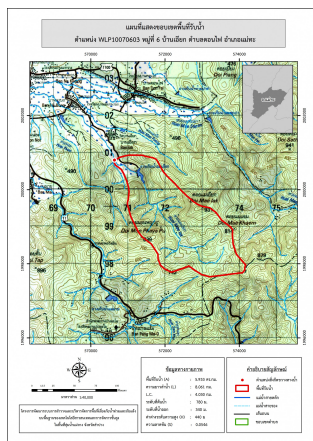
## พื้นที่รับน้ำของฝายและข้อมูลประกอบ

## ข้อมูลพื้นที่รับน้ำของฝาย

A = 5.93 ตารางกิโลเมตร  
 L = 8.06 กิโลเมตร  
 LC = 4.03 กิโลเมตร  
 H = 440 เมตร  
 s = 0.05  
 c = 0.1  
 l = 85 มิลลิเมตร/ชั่วโมง  
 Return period = 100 ปี  
 อัตราการไหลสูงสุด = 14.02 ลบ.ม./วินาที
