ชื่อฝาย ชื่อลำน้ำ ห้วยแม่สะเปา ลำน้ำสาขาของ แม่น้ำจาง ประเภทลำน้ำ ลำห้วย วันที่สำรวจ 14 ก.ค. 66
 หมู่บ้าน หมู่ที่ 7 ดอนไฟ ตำบล ดอนไฟ อำเภอ แม่ทะ จังหวัด ลำปาง
 ก่อสร้าง เมื่อปี พ.ศ. อายุฝาย หน่วยงานรับผิดชอบ อบต.ดอนไฟ ออกแบบเอง

ลักษณะทั่วไป

พื้นที่รับน้ำของฝายและข้อมูลประกอบ

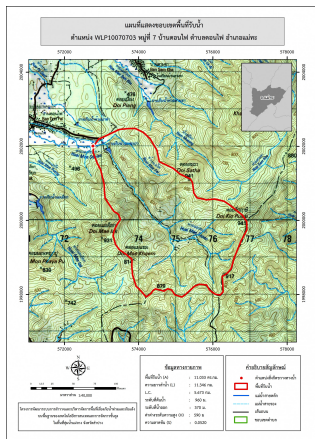
ข้อมูลพื้นที่รับน้ำของฝาย

A = 11.03 ตารางกิโลเมตร
 L = 11.35 กิโลเมตร
 LC = 5.67 กิโลเมตร
 H = 590 เมตร
 s = 0.05
 c = 0.1
 I = 75 มิลลิเมตร/ชั่วโมง
 Return period = 100 ปี
 อัตราการไหลสูงสุด = 23 ลบ.ม./วินาที
