ชื่อฝาย ชื่อลำน้ำ ห้วยแม่สะเปา ลำน้ำสาขาของ แม่น้ำจาง ประเภทลำน้ำ ลำห้วย วันที่สำรวจ 14 ก.ค. 66
 หมู่บ้าน หมู่ที่ 7 ดอนไฟ ตำบล ดอนไฟ อำเภอ แม่ทะ จังหวัด ลำปาง
 ก่อสร้าง เมื่อปี พ.ศ. อายุฝาย มากกว่า 30 ปี หน่วยงานรับผิดชอบ อบต.ดอนไฟ ใช้แบบมาตรฐาน :

พิกัดฝาย			
X(UTM)	570908	Y(UTM)	2002414

ลักษณะทั่วไป

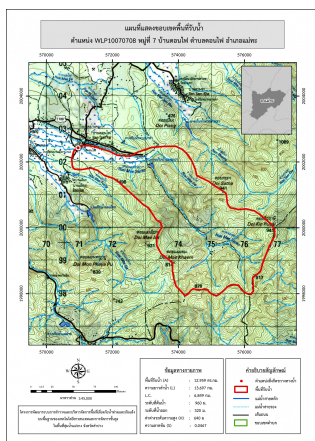
พื้นที่รับน้ำของฝายและข้อมูลประกอบ

ข้อมูลพื้นที่รับน้ำของฝาย

A = 12.96 ตารางกิโลเมตร

L = 13.7 กิโลเมตร

LC = 6.85 กิโลเมตร

H = 640 เมตร

อัตราการไหลสูงสุด = 25.22 ลบ.ม./วินาที
