ชื่อฝาย แม่จางบ้านก้อม ชื่อลำน้ำ แม่จาง ลำน้ำสาขาของ แม่น้ำวัง ประเภทลำน้ำ แม่น้ำสาขา วันที่สำรวจ 16 ก.ค. 66
 หมู่บ้าน หมู่ที่ 5 นาพาน ตำบล ดอนโพ อำเภอ แม่ทะ จังหวัด ลำปาง
 ก่อสร้าง เมื่อปี พ.ศ. 2539 อายุฝาย 27 หน่วยงานรับผิดชอบ อบต.หัวเสือ ใช้แบบมาตรฐาน : กรมชลประทาน

พิกัดฝาย			
X(UTM)	567500	Y(UTM)	2005850
ลักษณะทั่วไป			
ประเภทของสันฝาย : ฝายสันมน	ความสูงสันฝาย : 3.50 เมตร	ความยาวสันฝาย : 60.00 เมตร	
ประตูระบายน้ำ : มี	ชนิดบานประตู : บานตรง	ขนาด (กว้าง*สูง) : 1.80*1.50	จำนวน : 4 ชุด ชนิดเครื่องยกบาน : เครื่องกว้านคันทันชัก
อาคารบังคับน้ำ : ไม่มี			
ระบบส่งน้ำ : ไม่มี	ลักษณะคลอง : -	ขนาดกันคลองกว้าง : - เมตร	ความยาวประมาณ : - กิโลเมตรเมตร
ข้อมูลประวัติการซ่อม			
ปี พ.ศ.	รายการซ่อม	หน่วยงาน	หมายเหตุ

ผลการตรวจสอบสภาพฝาย

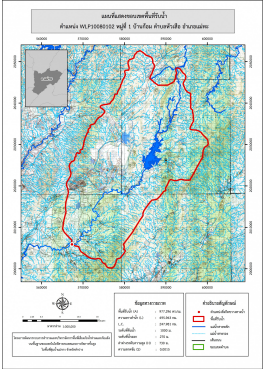
พื้นที่รับน้ำของฝายและข้อมูลประกอบ	ข้อมูลพื้นที่รับน้ำของฝาย	สภาพโดยรวมของฝายและแนวทางแก้ไขปรับปรุงเบื้องต้น

<p>ข้อมูลพื้นที่รับน้ำของฝาย</p> <p>A = 977.3 ตารางกิโลเมตร</p> <p>L = 495.96 กิโลเมตร</p> <p>LC = 247.98 กิโลเมตร</p> <p>H = 730 เมตร</p> <p>s = 0</p> <p>Return period = 100 ปี</p> <p>อัตราการไหลสูงสุด = 604.6771389 ลบ.ม./วินาที</p>	<p>สภาพโดยรวมของฝาย</p> <p>"เป็นฝายที่อยู่ในความรับผิดชอบของ อบต.หัวเสือ ถ้าย้อนจากกรมชลประทาน มีสภาพแต่ละส่วนดังนี้ ส่วน Protection เหนือน้ำ : ไม่สามารถมองเห็นได้ มีวัชพืชขึ้นปานกลาง ส่วนเหนือน้ำ : มีการแตกร้าว และรั่วซึมโดยรวมสภาพปกติ มีวัชพืชขึ้นปานกลาง มีตะกอนน้อย ส่วนควบคุมน้ำ : มีการแตกร้าวเล็กน้อย โดยรวมสภาพปกติ แต่ประตูระบายน้ำชำรุดทุกตัวไม่สามารถเปิด/ปิดได้ ส่วนท้ายน้ำ : โดยรวมมีสภาพปกติ มีการกัดเซาะ ทुरुตัว การแตกร้าว และรั่วซึม มีวัชพืชขึ้นน้อย ส่วน Protection ท้ายน้ำ : มีการกัดเซาะน้อยโดยรวมสภาพปกติ มีวัชพืชขึ้นน้อย มีตะกอนน้อย ระบบส่งน้ำ : ใช้สถานีสูบน้ำด้วยไฟฟ้า"</p> <p>แนวทางแก้ไขปรับปรุงเบื้องต้น</p> <p>ตัวฝายโดยรวมมีสภาพปกติ มีวัชพืชขึ้นน้อย สามารถใช้งานได้ตามปกติ แต่ประตูระบายน้ำชำรุด ดังนั้นควรได้รับการตรวจสอบว่าสามารถปรับปรุงซ่อมแซมได้หรือไม่หากไม่สามารถซ่อมแซมได้ควรเปลี่ยนประตูระบายน้ำใหม่ ควรวางแผนการขุดลอก และกำจัดวัชพืชตามระยะเวลาที่เหมาะสมของพื้นที่</p>
