ชื่อฝาย บ้านหัวเสือ ชื่อลำน้ำ แม่น้ำจาง ลำน้ำสาขาของ ประเภทลำน้ำ ลำห้วย วันที่สำรวจ 15 ก.ค. 66
 หมู่บ้าน หมู่ที่ 2 หัวเสือ ตำบล หัวเสือ อำเภอ แม่ทะ จังหวัด ลำปาง
 ก่อสร้าง เมื่อปี พ.ศ. 2532 อายุฝาย 34 หน่วยงานรับผิดชอบ อบต.หัวเสือ ใช้แบบมาตรฐาน : กรมชลประทาน

พิกัดฝาย			
X(UTM)	569731	Y(UTM)	2008524

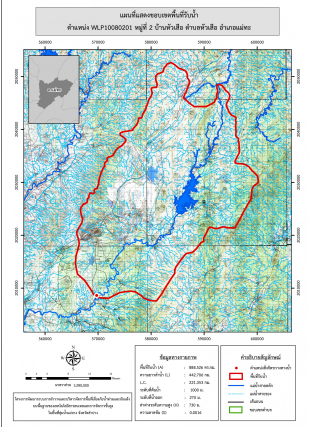
พื้นที่รับน้ำของฝายและข้อมูลประกอบ		สภาพโดยรวมของฝายและแนวทางแก้ไขปรับปรุงเบื้องต้น

<p><u>ข้อมูลพื้นที่รับน้ำของฝาย</u></p> <p>A = 888.53 ตารางกิโลเมตร</p> <p>L = 442.71 กิโลเมตร</p> <p>LC = 221.35 กิโลเมตร</p> <p>H = 730 เมตร</p> <p>s = 0</p> <p>Return period = 100 ปี</p> <p>อัตราการไหลสูงสุด = 569.4570979</p> <p>ลบ.ม./วินาที</p>	<p><u>สภาพโดยรวมของฝาย</u></p> <p>เป็นฝายที่อยู่ในความรับผิดชอบของ อบต.หัวเสือ ถ้าย้อนจากกรมชลประทาน มีสภาพแต่ละส่วนดังนี้</p> <p>ส่วน Protection เหนือน้ำ : ไม่สามารถมองเห็นได้ มีวัชพืชขึ้นปานกลาง</p> <p>ส่วนเหนือน้ำ : มีการแตกร้าว และรั่วเล็กน้อยโดยรวมสภาพปกติ มีวัชพืชขึ้นปานกลาง มีตะกอนน้อย</p> <p>ส่วนควบคุมน้ำ : มีการแตกร้าวเล็กน้อย โดยรวมสภาพปกติ</p> <p>แต่ประตูระบายน้ำชำรุดทุกตัวไม่สามารถเปิด/ปิดได้</p> <p>ส่วนท้ายน้ำ : โดยรวมมีสภาพปกติ มีการกัดเซาะ ทรุ่ตัว การแตกร้าว และรั่วเล็กน้อย มีวัชพืชขึ้นน้อย</p> <p>ส่วน Protection ท้ายน้ำ : มีการกัดเซาะน้อยโดยรวมสภาพปกติ มีวัชพืชขึ้นน้อย มีตะกอนน้อย</p> <p>ระบบส่งน้ำ : ใช้สถานีสูบน้ำด้วยไฟฟ้า</p> <p><u>แนวทางแก้ไขปรับปรุงเบื้องต้น</u></p> <p>ตัวฝายโดยรวมมีสภาพปกติ มีวัชพืชขึ้นน้อย สามารถใช้งานได้ตามปกติ แต่ประตูระบายน้ำชำรุด ดังนั้นควรได้รับการตรวจสอบว่าสามารถปรับปรุงซ่อมแซมได้หรือไม่หากไม่สามารถซ่อมแซมได้ ควรเปลี่ยนประตูระบายน้ำใหม่ ควรวางมาตรการขุดลอก และกำจัดวัชพืชตามระยะเวลาที่เหมาะสม ของพื้นที่</p>
