ชื่อฝาย ชื่อลำน้ำ ห้วยแม่ฆาน ลำน้ำสาขาของ แม่น้ำจาง ประเภทลำน้ำ ลำห้วย วันที่สำรวจ 15 ก.ค. 66
 หมู่บ้าน หมู่ที่ 3 ดอนมูล ตำบล หัวเสือ อำเภอ แม่ทะ จังหวัด ลำปาง
 ก่อสร้าง เมื่อปี พ.ศ. 2555 อายุฝาย 11 หน่วยงานรับผิดชอบ อบต.หัวเสือ ออกแบบเอง

ผลการตรวจสอบสภาพฝาย

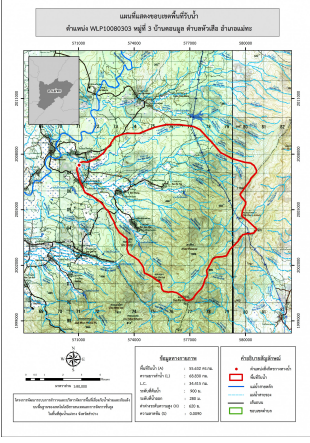
พื้นที่รับน้ำของฝายและข้อมูลประกอบ		สภาพโดยรวมของฝายและแนวทางแก้ไขปรับปรุงเบื้องต้น

<p>ข้อมูลพื้นที่รับน้ำของฝาย</p> <p>A = 55.63 ตารางกิโลเมตร</p> <p>L = 68.83 กิโลเมตร</p> <p>LC = 34.41 กิโลเมตร</p> <p>H = 620 เมตร</p> <p>s = 0.01</p> <p>Return period = 100 ปี</p> <p>อัตราการไหลสูงสุด = 99.34 ลบ.ม./วินาที</p>	<p>สภาพโดยรวมของฝาย</p> <p>"เป็นฝาย คสล. ในความรับผิดชอบของ อบต.หัวเสือ มืองค์ประกอบ และสภาพฝายดังนี้ ส่วน Protection เหนือน้ำ : มีการกัดเซาะ และทรุดตัวน้อย</p> <p>สภาพโดยรวมปกติสามารถใช้งานได้มีวัชพืชขึ้นน้อย ส่วนเหนือน้ำ : มีการกัดเซาะ และทรุดตัวน้อย สภาพโดยรวมปกติสามารถใช้งานได้มีวัชพืชขึ้นน้อย มีตะกอนน้อย</p> <p>ส่วนควมคุมน้ำ : มีการกัดเซาะน้อย สภาพโดยรวมปกติสามารถใช้งานได้มีวัชพืชขึ้นน้อย</p> <p>ส่วนท้ายน้ำ : มีการกัดเซาะ และทรุดตัวน้อย</p> <p>สภาพโดยรวมปกติสามารถใช้งานได้มีวัชพืชขึ้นน้อย มีตะกอนน้อย ส่วน Protection ท้ายน้ำ : มีการกัดเซาะปานกลาง ทรุดตัวน้อย สภาพโดยรวมปกติสามารถใช้งานได้มีวัชพืชขึ้นน้อย มีตะกอนน้อย ระบบส่งน้ำ : สภาพโดยรวมปกติสามารถใช้งานได้มีวัชพืชขึ้นน้อย"</p> <p>แนวทางแก้ไขปรับปรุงเบื้องต้น</p> <p>โดยรวมตัวฝายมีสภาพปกติสามารถใช้งานได้ ควรวางแผนมาตรการขุดลอก</p> <p>กำจัดวัชพืชตามระยะเวลาที่เหมาะสมของพื้นที่</p>
