ชื่อฝาย ชื่อลำน้ำ ห้วยแม่ฆาน ลำน้ำสาขาของ แม่น้ำจาง ประเภทลำน้ำ ลำห้วย วันที่สำรวจ 15 ก.ค. 66  
 หมู่บ้าน หมู่ที่ 4 ห้วยมะเกลือ ตำบล หัวเสือ อำเภอ แม่ทะ จังหวัด ลำปาง  
 ก่อสร้าง เมื่อปี พ.ศ. อายุฝาย มากกว่า 30 ปี หน่วยงานรับผิดชอบ อบต.หัวเสือ ออกแบบเอง

ลักษณะทั่วไป			
ประเภทของสันฝาย : ฝายสันมน	ความสูงสันฝาย : 2.00 เมตร	ความยาวสันฝาย : 22.00 เมตร	
ประตูระบายน้ำ : ไม่มี	ชนิดบานประตู : -	ขนาด (กว้าง*สูง) : -	จำนวน : - ชุด
อาคารบังคับน้ำ : มี	แบบเปิด : ฝั่งซ้าย	ชนิดบานประตู : บานตรง	ชนิดเครื่องยกบาน : -
ระบบส่งน้ำ : มี	ลักษณะคลอง : คลองดิน	ขนาดกันคลองกว้าง : 2.00 เมตร	ความยาวประมาณ : 2.00 กิโลเมตรเมตร
ข้อมูลประวัติการซ่อม			
ปี พ.ศ.	รายการซ่อม	หน่วยงาน	หมายเหตุ

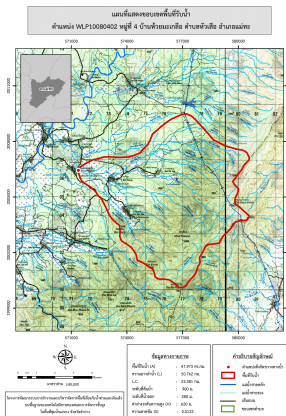
พื้นที่รับน้ำของฝายและข้อมูลประกอบ	สภาพโดยรวมของฝายและแนวทางแก้ไขปรับปรุงเบื้องต้น

<p>ข้อมูลพื้นที่รับน้ำของฝาย</p> <p>A = 47.97 ตารางกิโลเมตร</p> <p>L = 50.76 กิโลเมตร</p> <p>LC = 25.38 กิโลเมตร</p> <p>H = 620 เมตร</p> <p>s = 0.01</p> <p>Return period = 100 ปี</p> <p>อัตราการไหลสูงสุด = 90.48 ลบ.ม./วินาที</p>	<p>สภาพโดยรวมของฝาย</p> <p>เป็นฝาย คลส. ในความรับผิดชอบของ อบต.หัวเสือ มีสภาพค่อนข้างทรุดโทรมแต่ยังพอใช้งานได้ต่อไปไม่เหมาะกับการปรับปรุงซ่อมแซม</p> <p>แนวทางแก้ไขปรับปรุงเบื้องต้น</p> <p>ตัวฝายโดยรวมมีสภาพยังพอใช้งานได้แต่เนื่องจากเป็นฝายที่ค่อนข้างเก่ามีการทรุดโทรมตามการเวลาไม่เหมาะกับการปรับปรุงซ่อมแซมสามารถใช้งานได้จนกว่าจะหมดสภาพควรวางมาตรการขุดลอก และกำจัดวัชพืชตามระยะเวลาที่เหมาะสมของพื้นที่ หลังจากนั้นจึงรื้อถอน และก่อสร้างใหม่ในรูปแบบ และขนาดที่เหมาะสม</p>
