ชื่อฝาย ฝายลาน ชื่อลำน้ำ ห้วยแม่ฆาน ลำน้ำสาขาของ แม่น้ำจาง ประเภทลำน้ำ ลำห้วย วันที่สำรวจ 15 ก.ค. 66
 หมู่บ้าน หมู่ที่ 5 ทุ่ง ตำบล หัวเสือ อำเภอ แม่ทะ จังหวัด ลำปาง
 ก่อสร้าง เมื่อปี พ.ศ. อายุฝาย มากกว่า 15 ปี หน่วยงานรับผิดชอบ อบต.หัวเสือ ไซ้แบบมาตรฐาน : มข.2527

ผลการตรวจสอบสภาพฝาย

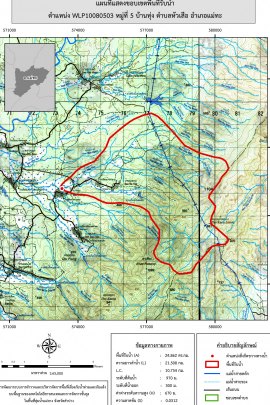
| พื้นที่รับน้ำของฝายและข้อมูลประกอบ | สภาพโดยรวมของฝายและแนวทางแก้ไขปรับปรุงเบื้องต้น |
|---|--|
| <p>ข้อมูลพื้นที่รับน้ำของฝาย</p> <p>A = 24.86 ตารางกิโลเมตร</p> <p>L = 21.51 กิโลเมตร</p> <p>LC = 10.75 กิโลเมตร</p> <p>H = 670 เมตร</p> <p>s = 0.03</p> <p>c = 0.1</p> <p>I = มิลลิเมตร/ชั่วโมง</p> <p>Return period = 100 ปี</p> <p>อัตราการไหลสูงสุด = 59.8 ลบ.ม./วินาที</p> | <p>สภาพโดยรวมของฝาย</p> <p>เป็นฝาย คสล. ในความรับผิดชอบของ อบต.หัวเสือ</p> <p>มีสภาพค่อนข้างทรุดโทรมโดยเฉพาะส่วนท้ายน้ำ แต่ยังคงใช้งานได้ต่อไป</p> <p>ได้ไม่เหมาะกับการปรับปรุงซ่อมแซม</p> <p>แนวทางแก้ไขปรับปรุงเบื้องต้น</p> <p>ตัวฝายโดยรวมมีสภาพยังพอใช้งานได้แต่เนื่องจากเป็นฝายที่ค่อนข้างเก่ามีการทรุดโทรม</p> <p>ตามการเวลาไม่เหมาะกับการปรับปรุงซ่อมแซมสามารถใช้งานได้จนกว่าจะหมดสภาพ</p> <p>ควรวางมาตรการขุดลอก และกำจัดวัชพืชตามระยะเวลาที่เหมาะสมของพื้นที่</p> <p>หลังจากนั้นจึงรื้อถอน และก่อสร้างใหม่ในรูปแบบ และขนาดที่เหมาะสม</p> |
