ชื่อฝาย นาริน ชื่อลำน้ำ ห้วยแม่มนาน ลำน้ำสาขาของ แม่น้ำจาง ประเภทลำน้ำ ลำห้วย วันที่สำรวจ 15 ก.ค. 66
 หมู่บ้าน หมู่ที่ 5 ทุ่ง ตำบล หัวเสือ อำเภอ แม่ทะ จังหวัด ลำปาง
 ก่อสร้าง เมื่อปี พ.ศ. อายุฝาย มากกว่า 15 ปี หน่วยงานรับผิดชอบ อบต.หัวเสือ ไซ้แบบมาตรฐาน : มข.2527

ผลการตรวจสอบสภาพฝาย

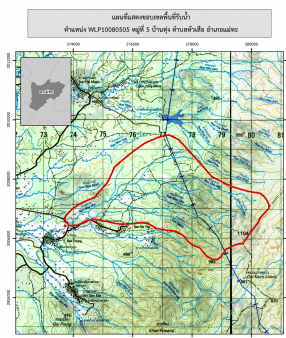
พื้นที่รับน้ำของฝายและข้อมูลประกอบ	สภาพโดยรวมของฝายและแนวทางแก้ไขปรับปรุงเบื้องต้น

<p>ข้อมูลพื้นที่รับน้ำของฝาย</p> <p>A = 13.9 ตารางกิโลเมตร</p> <p>L = 12.5 กิโลเมตร</p> <p>LC = 6.25 กิโลเมตร</p> <p>H = 670 เมตร</p> <p>s = 0.05</p> <p>c = 0.1</p> <p>I = 70 มิลลิเมตร/ชั่วโมง</p> <p>Return period = 100 ปี</p> <p>อัตราการไหลสูงสุด = 27.05 ลบ.ม./วินาที</p>	<p>สภาพโดยรวมของฝาย</p> <p>เป็นฝายในความรับผิดชอบของ อบต.หัวเสือ</p> <p>ตัวฝายได้รับความเสียหายมากไม่สามารถปรับปรุงได้</p> <p>แนวทางแก้ไขปรับปรุงเบื้องต้น</p> <p>ตัวฝายได้รับความเสียหายมาก ควรรื้อถอน และก่อสร้างใหม่ให้มีรูปแบบและขนาดที่เหมาะสมกับพื้นที่ และปริมาณน้ำหลาก</p>
