ชื่อฝาย แม่เมาะ ชื่อลำน้ำ ห้วยแม่เมาะ ลำน้ำสาขาของ แม่เมาะ จังหวัด ลำปาง ประเภทลำน้ำ ลำห้วย วันที่สำรวจ 15 ก.ค. 66  
 หมู่บ้าน หมู่ที่ 7 นายบ ตำบล หัวเสือ อำเภอ แม่ทะ จังหวัด ลำปาง  
 ก่อสร้าง เมื่อปี พ.ศ. อายุฝาย 15 หน่วยงานรับผิดชอบ อบต.หัวเสือ ใช้แบบมาตรฐาน : มข.2527

### ลักษณะทั่วไป

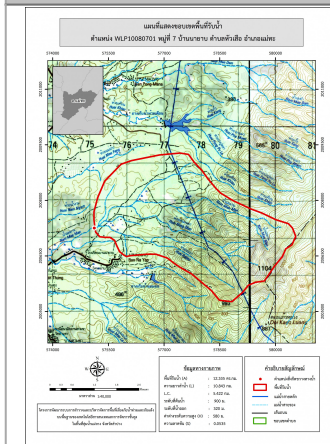
#### พื้นที่รับน้ำของฝายและข้อมูลประกอบ

**ข้อมูลพื้นที่รับน้ำของฝาย**  
 A = 12.34 ตารางกิโลเมตร  
 L = 10.84 กิโลเมตร  
 LC = 5.42 กิโลเมตร  
 H = 580 เมตร  
 s = 0.05  
 c = 0.1  
 I = 75 มิลลิเมตร/ชั่วโมง  
 Return period = 100 ปี  
 อัตราการไหลสูงสุด = 25.72 ลบ.ม./วินาที
