ชื่อฝาย ชื่อลำน้ำ ห้วยแม่มอญ ลำน้ำสาขาของ ห้วยแม่มาง/แม่น้ำจาง ประเภทลำน้ำ ลำห้วย วันที่สำรวจ 15 ก.ค. 66
 หมู่บ้าน หมู่ที่ 7 นายาบ ตำบล หัวเสือ อำเภอ แม่ทะ จังหวัด ลำปาง
 ก่อสร้าง เมื่อปี พ.ศ. อายุฝาย 15 หน่วยงานรับผิดชอบ อบต.หัวเสือ ไซ้แบบมาตรฐาน : มข.2527

พิกัดฝาย			
X(UTM)	575555	Y(UTM)	2006100
ลักษณะทั่วไป			
ประเภทของสันฝาย : ฝายไหลตกตรง	ความสูงสันฝาย : 1.50 เมตร	ความยาวสันฝาย : 15.00 เมตร	
ประตูระบายน้ำ : มี	ชนิดบานประตู : บานตรง	ขนาด (กว้าง*สูง) : 1.50*1.50	จำนวน : 2 ชุด ชนิดเครื่องยกบาน : -
อาคารบังคับน้ำ : มี			
ระบบส่งน้ำ : มี	ลักษณะคลอง : คลองดิน	ขนาดกันคลองกว้าง : 1.50 เมตร	ความยาวประมาณ : 1.0 กิโลเมตรเมตร
ข้อมูลประวัติการซ่อม			
ปี พ.ศ.	รายการซ่อม	หน่วยงาน	หมายเหตุ

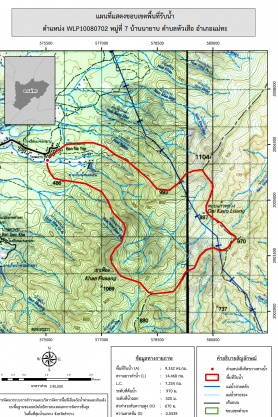
พื้นที่รับน้ำของฝายและข้อมูลประกอบ	สภาพโดยรวมของฝายและแนวทางแก้ไขปรับปรุงเบื้องต้น

<p>ข้อมูลพื้นที่รับน้ำของฝาย</p> <p>A = 9.35 ตารางกิโลเมตร</p> <p>L = 14.47 กิโลเมตร</p> <p>LC = 7.23 กิโลเมตร</p> <p>H = 635 เมตร</p> <p>s = 0.04</p> <p>c = 0.1</p> <p>l = 70 มิลลิเมตร/ชั่วโมง</p> <p>Return period = 100 ปี</p> <p>อัตราการไหลสูงสุด = 18.2 ลบ.ม.วินาที</p>	<p>สภาพโดยรวมของฝาย</p> <p>"เป็นฝาย มข.2527 มีองค์ประกอบ 3 ส่วน คือ ส่วนควบคุมน้ำ ส่วนท้ายน้ำ และระบบส่งน้ำ</p> <p>มีสภาพดังนี้ ส่วนควบคุมน้ำ : มีการกัดเซาะ น้อย มีตะกอนบริเวณหน้าฝายมาก มีวัชพืชขึ้นน้อย</p> <p>ส่วนท้ายน้ำ : มีการกัดเซาะน้อย สภาพโดยรวมปกติสามารถใช้งานได้มีวัชพืชขึ้นปานกลาง</p> <p>ระบบส่งน้ำ : สภาพโดยรวมปกติสามารถใช้งานได้มีวัชพืชขึ้นน้อย"</p> <p>แนวทางแก้ไขปรับปรุงเบื้องต้น</p> <p>ตัวฝายโดยรวมมีสภาพยังใช้งานได้ ควรวางมาตรการขุดลอก</p> <p>และกำจัดวัชพืชตามระยะเวลาที่เหมาะสมของพื้นที่</p>
