ชื่อฝาย นากว้าว ชื่อลำน้ำ ห้วยแม่มอย ลำน้ำสาขาของ ห้วยแม่มาน/แม่น้ำจาง ประเภทลำน้ำ ลำห้วย วันที่สำรวจ 15 ก.ค. 66
 หมู่บ้าน หมู่ที่ 7 นายาบ ตำบล หัวเสือ อำเภอ แม่ทะ จังหวัด ลำปาง
 ก่อสร้าง เมื่อปี พ.ศ. อายุฝาย 15 หน่วยงานรับผิดชอบ อบต.หัวเสือ ใช้แบบมาตรฐาน : มข.2527

ผลการตรวจสอบสภาพฝาย

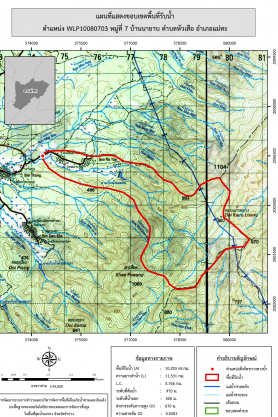
พื้นที่รับน้ำของฝายและข้อมูลประกอบ	สภาพโดยรวมของฝายและแนวทางแก้ไขปรับปรุงเบื้องต้น

<p>ข้อมูลพื้นที่รับน้ำของฝาย</p> <p>A = 10.2 ตารางกิโลเมตร</p> <p>L = 11.53 กิโลเมตร</p> <p>LC = 5.77 กิโลเมตร</p> <p>H = 670 เมตร</p> <p>s = 0.06</p> <p>c = 0.1</p> <p>I = 75 มิลลิเมตร/ชั่วโมง</p> <p>Return period = 100 ปี</p> <p>อัตราการไหลสูงสุด = 21.27 ลบ.ม./วินาที</p>	<p>สภาพโดยรวมของฝาย</p> <p>"เป็นฝาย มข.2527 มีองค์ประกอบ 3 ส่วน คือ ส่วนควบคุมน้ำ ส่วนท้ายน้ำ และระบบส่งน้ำ</p> <p>มีสภาพดังนี้ ส่วนควบคุมน้ำ : มีการกัดเซาะ น้อย มีตะกอนบริเวณหน้าฝายมาก มีวัชพืชขึ้นน้อย</p> <p>ส่วนท้ายน้ำ : มีการกัดเซาะน้อย สภาพโดยรวมปกติสามารถใช้งานได้มีวัชพืชขึ้นปานกลาง</p> <p>ระบบส่งน้ำ : สภาพโดยรวมปกติสามารถใช้งานได้มีวัชพืชขึ้นน้อย"</p> <p>แนวทางแก้ไขปรับปรุงเบื้องต้น</p> <p>ตัวฝายโดยรวมมีสภาพยังใช้งานได้ ควรวางมาตรการขุดลอก</p> <p>และกำจัดวัชพืชตามระยะเวลาที่เหมาะสมของพื้นที่</p>
