ชื่อฝาย แม่จางปางป่าเป้า ชื่อลำน้ำ แม่จาง ลำน้ำสาขาของ แม่น้ำวัง ประเภทลำน้ำ แม่น้ำสาขา วันที่สำรวจ 16 ก.ค. 66
 หมู่บ้าน หมู่ที่ 1 ปางป่าเป้า ตำบล วังเงิน อำเภอ แม่ทะ จังหวัด ลำปาง
 ก่อสร้าง เมื่อปี พ.ศ. 2544 อายุฝาย 22 หน่วยงานรับผิดชอบ อบต.วังเงิน ใช้แบบมาตรฐาน : กรมชลประทาน

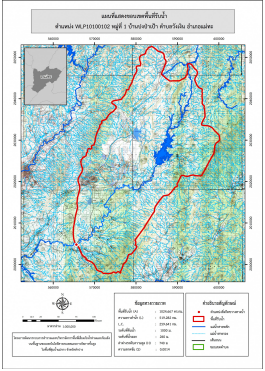
| พื้นที่รับน้ำของฝายและข้อมูลประกอบ | ข้อมูลพื้นที่รับน้ำของฝาย | สภาพโดยรวมของฝายและแนวทางแก้ไขปรับปรุงเบื้องต้น |
| | <p>ข้อมูลพื้นที่รับน้ำของฝาย</p> <p>A = 1024.67 ตารางกิโลเมตร</p> <p>L = 519.28 กิโลเมตร</p> <p>LC = 259.64 กิโลเมตร</p> <p>H = 740 เมตร</p> <p>s = 0</p> <p>Return period = 100 ปี</p> <p>อัตราการไหลสูงสุด = 622.9860712 ลบ.ม./วินาที</p> | <p>สภาพโดยรวมของฝาย</p> <p>"เป็นฝายที่อยู่ในความรับผิดชอบของ อบต.วังเงิน ถ่ายโอนจากกรมชลประทาน มีสภาพแต่ละส่วนดังนี้ ส่วน Protection เหนือน้ำ : มีการกัดเซาะน้อย มีตะกอนบริเวณหน้าฝายปานกลาง มีวัชพืชขึ้นน้อย โดยรวมมีสภาพปกติสามารถใช้งานได้ ส่วนเหนือน้ำ : มีการกัดเซาะน้อย มีตะกอนบริเวณหน้าฝายปานกลาง มีวัชพืชขึ้นน้อย โดยรวมมีสภาพปกติสามารถใช้งานได้ ส่วนควมคุมน้ำ : โดยรวมสภาพปกติ แต่ประตูระบายน้ำชำรุดทุกตัวไม่สามารถเปิด/ปิดได้ มีวัชพืชขึ้นน้อย ส่วนท้ายน้ำ : โดยรวมมีสภาพปกติ มีการกัดเซาะ และการแตกร้าวน้อย มีวัชพืชขึ้นน้อย ส่วน Protection ท้ายน้ำ : โดยรวมสภาพปกติ มีวัชพืชขึ้นน้อย มีตะกอนน้อย ระบบส่งน้ำ : ใช้สถานีสูบน้ำด้วยไฟฟ้า"</p> <p>แนวทางแก้ไขปรับปรุงเบื้องต้น</p> <p>ตัวฝายโดยรวมมีสภาพปกติ มีวัชพืชขึ้นน้อย สามารถใช้งานได้ตามปกติ แต่ประตูระบายน้ำชำรุด ดังนั้นควรได้รับการตรวจสอบว่าสามารถปรับปรุงซ่อมแซมได้หรือไม่หากไม่สามารถซ่อมแซมได้ควรเปลี่ยนประตูระบายน้ำใหม่ ควรวางแผนการขุดลอก และกำจัดวัชพืชตามระยะเวลาที่เหมาะสมของพื้นที่</p> |
