ชื่อฝาย ทุ่งหลายวาง ชื่อลำน้ำ ห้วยแม่ต๋อน ลำน้ำสาขาของ แม่น้ำจาง ประเภทลำน้ำ ลำห้วย วันที่สำรวจ 17 ก.ค. 66  
 หมู่บ้าน หมู่ที่ 3 นาตุ ตำบล วังเงิน อำเภอ แม่ทะ จังหวัด ลำปาง  
 ก่อสร้าง เมื่อปี พ.ศ. อายุฝาย มากกว่า 20 ปี หน่วยงานรับผิดชอบ อบต.วังเงิน ใช้แบบมาตรฐาน : มข.2527

### ลักษณะทั่วไป

### ผลการตรวจสอบสภาพฝาย

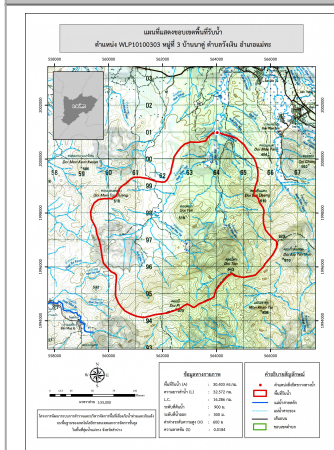
#### พื้นที่รับน้ำของฝายและข้อมูลประกอบ

**สภาพโดยรวมของฝาย**  
 เป็นฝาย มข.2527 ในความรับผิดชอบของ อบต.วังเงิน มีสภาพทรุดโทรมทั้งเสียหายหมดสภาพ  
**แนวทางแก้ไขปรับปรุงเบื้องต้น**  
 ตัวฝายมีสภาพทรุดโทรมมากไม่เหมาะกับการปรับปรุงซ่อมแซมครี้อถอน  
 และก่อสร้างใหม่ในรูปแบบ และขนาดที่เหมาะสม
