ชื่อฝาย แม่ต๊ีบ ชื่อลำน้ำ ห้วยแม่ต๊ีบ ลำน้ำสาขาของ ห้วยแม่มาย/แม่น้ำจาง ประเภทลำน้ำ ลำห้วย วันที่สำรวจ 17 ก.ค. 66  
 หมู่บ้าน หมู่ที่ 4 นาดง ตำบล วังเงิน อำเภอ แม่ทะ จังหวัด ลำปาง  
 ก่อสร้าง เมื่อปี พ.ศ. 2545 อายุฝาย 21 หน่วยงานรับผิดชอบ อบต.วังเงิน ใช้แบบมาตรฐาน : กรมชลประทาน

#### ลักษณะทั่วไป

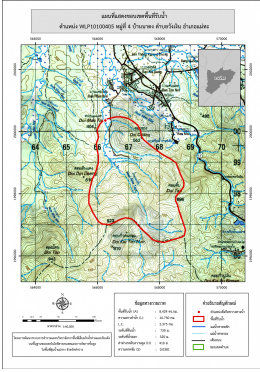
พื้นที่รับน้ำของฝายและข้อมูลประกอบ	ข้อมูลพื้นที่รับน้ำของฝาย	สภาพโดยรวมของฝายและแนวทางแก้ไขปรับปรุงเบื้องต้น

<p>ข้อมูลพื้นที่รับน้ำของฝาย</p> <p>A = 8.42 ตารางกิโลเมตร</p> <p>L = 10.75 กิโลเมตร</p> <p>LC = 5.38 กิโลเมตร</p> <p>H = 410 เมตร</p> <p>s = 0.04</p> <p>c = 0.1</p> <p>I = 70 มิลลิเมตร/ชั่วโมง</p> <p>Return period = 100 ปี</p> <p>อัตราการไหลสูงสุด = 16.39 ลบ.ม./วินาที</p>	<p><b>สภาพโดยรวมของฝาย</b></p> <p>"เป็นฝายที่อยู่ในความรับผิดชอบของ อบต.วังเงิน ถ้าย้อนจากกรมชลประทาน มีสภาพแต่ละส่วนดังนี้ ส่วน Protection เหนือหน้า : ไม่สามารถมองเห็น ส่วนเหนือหน้า : มีการกัดเซาะน้อย มีตะกอนบริเวณหน้าฝายปานกลาง มีวัชพืชขึ้นน้อย โดยรวมมีสภาพปกติสามารถใช้งานได้ ส่วนควบคุมน้ำ : โดยรวมสภาพปกติ แต่ประตูระบายน้ำชำรุดทุกตัวไม่สามารถเปิด/ปิดได้ มีวัชพืชขึ้นน้อย ส่วนท้ายน้ำ : โดยรวมมีสภาพปกติ มีวัชพืชขึ้นน้อย ส่วน Protection ท้ายน้ำ : ไม่สามารถมองเห็นได้ ระบบส่งน้ำ : สภาพโดยรวมปกติสามารถใช้งานได้มีวัชพืชขึ้นน้อย"</p> <p><b>แนวทางแก้ไขปรับปรุงเบื้องต้น</b></p> <p>ตัวฝายโดยรวมมีสภาพปกติ มีวัชพืชขึ้นน้อย สามารถใช้งานได้ตามปกติ แต่ประตูระบายน้ำชำรุด ดังนั้นควรได้รับการตรวจสอบว่าสามารถปรับปรุงซ่อมแซมได้หรือไม่หากไม่สามารถซ่อมแซมได้ควรเปลี่ยนประตูระบายน้ำใหม่ ควรวางมาตรการขุดลอก และกำจัดวัชพืชตามระยะเวลาที่เหมาะสมของพื้นที่</p>
