ชื่อฝาย เสือกินหมา ชื่อลำน้ำ ห้วยแม่ตีบ ลำน้ำสาขาของ ห้วยแม่เมย/แม่น้ำจาง ประเภทลำน้ำ ลำห้วย วันที่สำรวจ 17 ก.ค. 66  
 หมู่บ้าน หมู่ที่ 4 นางตง ตำบล วังเงิน อำเภอ แม่ทะ จังหวัด ลำปาง  
 ก่อสร้าง เมื่อปี พ.ศ. 2546 อายุฝาย 20 หน่วยงานรับผิดชอบ อบต.วังเงิน ไซ้แบบมาตรฐาน : มข.2527

## ผลการตรวจสอบสภาพฝาย

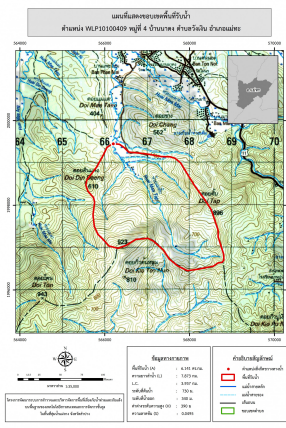
| พื้นที่รับน้ำของฝายและข้อมูลประกอบ | สภาพโดยรวมของฝายและแนวทางแก้ไขปรับปรุงเบื้องต้น |
|--|--|
| <p>ข้อมูลพื้นที่รับน้ำของฝาย</p> <p>A = 6.14 ตารางกิโลเมตร</p> <p>L = 7.87 กิโลเมตร</p> <p>LC = 3.94 กิโลเมตร</p> <p>H = 390 เมตร</p> <p>s = 0.05</p> <p>c = 0.1</p> <p>I = 80 มิลลิเมตร/ชั่วโมง</p> <p>Return period = 100 ปี</p> <p>อัตราการไหลสูงสุด = 13.66 ลบ.ม./วินาที</p> | <p>สภาพโดยรวมของฝาย</p> <p>เป็นฝาย มข.2527 มีองค์ประกอบ 3 ส่วน คือ ส่วนควบคุมน้ำ ส่วนท้ายน้ำ และระบบส่งน้ำ</p> <p>มีสภาพดังนี้</p> <p>ส่วนควบคุมน้ำ : มีการกัดเซาะ แดกร้าว และร่วนน้อย มีวัชพืชขึ้นน้อย แต่ยังพอใช้งานได้</p> <p>ส่วนท้ายน้ำ : มีการร่วนน้อย สภาพโดยรวมปกติสามารถใช้งานได้มีวัชพืชขึ้นน้อย</p> <p>ระบบส่งน้ำ : สภาพโดยรวมปกติสามารถใช้งานได้มีวัชพืชขึ้นน้อย"</p> <p>แนวทางแก้ไขปรับปรุงเบื้องต้น</p> <p>ตัวฝายโดยรวมมีสภาพยังพอใช้งานได้เนื่องจากเป็นฝายที่ค่อนข้างเก่ามีการทรุดโทรมตามกาลเวลาไม่เหมาะกับการปรับปรุงซ่อมแซมสามารถใช้งานได้จนกว่าจะหมดสภาพ หลังจากนั้นจึงรื้อถอน และก่อสร้างใหม่ในรูปแบบ และขนาดที่เหมาะสม</p> |
