ชื่อฝาย ชื่อลำน้ำ ห้วยแม่มาย ลำน้ำสาขาของ แม่น้ำวัง ประเภทลำน้ำ ลำห้วย วันที่สำรวจ 16 ก.ค. 66  
 หมู่บ้าน หมู่ที่ 5 แพะใหม่ ตำบล วังเงิน อำเภอ แม่ทะ จังหวัด ลำปาง  
 ก่อสร้าง เมื่อปี พ.ศ. อายุฝาย มากกว่า 20 ปี หน่วยงานรับผิดชอบ อบต.วังเงิน ไซ้แบบมาตรฐาน : มข.2527

### ลักษณะทั่วไป

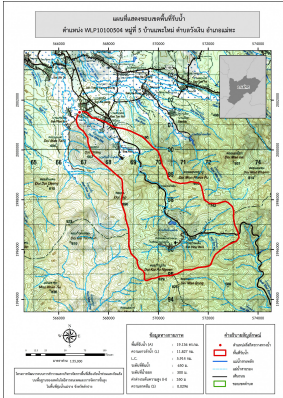
พื้นที่รับน้ำของฝายและข้อมูลประกอบ	สภาพโดยรวมของฝายและแนวทางแก้ไขปรับปรุงเบื้องต้น

<p>ข้อมูลพื้นที่รับน้ำของฝาย</p> <p>A = 19.14 ตารางกิโลเมตร</p> <p>L = 11.83 กิโลเมตร</p> <p>LC = 5.91 กิโลเมตร</p> <p>H = 350 เมตร</p> <p>s = 0.03</p> <p>c = 0.1</p> <p>l = 65 มิลลิเมตร/ชั่วโมง</p> <p>Return period = 100 ปี</p> <p>อัตราการไหลสูงสุด = 34.58 ลบ.ม./วินาที</p>	<p>สภาพโดยรวมของฝาย</p> <p>"เป็นฝาย มข.2527 มีองค์ประกอบ 2 ส่วน คือ ส่วนควบคุมน้ำ และส่วนท้ายน้ำ มีสภาพดังนี้ ส่วนควบคุมน้ำ : มีการกัดเซาะน้อย โดยรวมสามารถใช้งานได้ มีวัชพืชขึ้นน้อย มีตะกอนหน้าฝายปานกลาง ส่วนท้ายน้ำ : สภาพโดยรวมปกติสามารถใช้งานได้มีวัชพืชขึ้นน้อย "</p> <p>แนวทางแก้ไขปรับปรุงเบื้องต้น</p> <p>ตัวฝายโดยรวมมีสภาพยังพอใช้งานได้สามารถใช้งานต่อไปได้ควรได้รับการขุดลอกเนื่องจากมีตะกอนหน้าฝายค่อนข้างมาก และวางมาตรการขุดลอก และกำจัดวัชพืชตามระยะเวลาที่เหมาะสมของพื้นที่</p>
