ชื่อฝาย ปะปา ชื่อลำน้ำ ห้วยแม่ม้าย ลำน้ำสาขาของ แม่น้ำจาง ประเภทลำน้ำ ลำห้วย วันที่สำรวจ 16 ก.ค. 66  
 หมู่บ้าน หมู่ที่ 5 แพะใหม่ ตำบล วังเงิน อำเภอ แม่ทะ จังหวัด ลำปาง  
 ก่อสร้าง เมื่อปี พ.ศ. อายุฝาย มากกว่า 10 ปี หน่วยงานรับผิดชอบ อบต.วังเงิน ออกแบบเอง

### ลักษณะทั่วไป

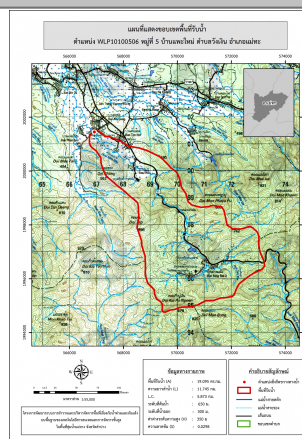
#### พื้นที่รับน้ำของฝายและข้อมูลประกอบ

#### ข้อมูลพื้นที่รับน้ำของฝาย

A = 19.09 ตารางกิโลเมตร  
 L = 11.74 กิโลเมตร  
 LC = 5.87 กิโลเมตร  
 H = 350 เมตร  
 s = 0.03  
 c = 0.1  
 I = 65 มิลลิเมตร/ชั่วโมง  
 Return period = 100 ปี  
 อัตราการไหลสูงสุด = 34.51 ลบ.ม./วินาที
