ชื่อฝาย ปู่เฒ่า ชื่อลำน้ำ ห้วยแม่มาลัย ลำน้ำสาขาของ แม่น้ำจาง ประเภทลำน้ำ ลำห้วย วันที่สำรวจ 16 ก.ค. 66
 หมู่บ้าน หมู่ที่ 5 แพะใหม่ ตำบล วังเงิน อำเภอ แม่ทะ จังหวัด ลำปาง
 ก่อสร้าง เมื่อปี พ.ศ. อายุฝาย มากกว่า 20 ปี หน่วยงานรับผิดชอบ อบต.วังเงิน ไซ้แบบมาตรฐาน : มข.2527

ลักษณะทั่วไป

ผลการตรวจสอบสภาพฝาย

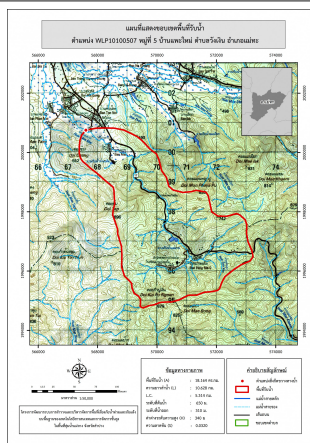
พื้นที่รับน้ำของฝายและข้อมูลประกอบ

ข้อมูลพื้นที่รับน้ำของฝาย

A = 18.16 ตารางกิโลเมตร
 L = 10.63 กิโลเมตร
 LC = 5.31 กิโลเมตร
 H = 340 เมตร
 s = 0.03
 c = 0.1
 I = 70 มิลลิเมตร/ชั่วโมง
 Return period = 100 ปี
 อัตราการไหลสูงสุด = 35.35
 ลบ.ม./วินาที
