ชื่อฝาย ชื่อลำน้ำ ห้วยแม่มาย ลำน้ำสาขาของ แม่น้ำจาง ประเภทลำน้ำ ลำห้วย วันที่สำรวจ 16 ก.ค. 66
 หมู่บ้าน หมู่ที่ 7 มาย ตำบล วังเงิน อำเภอ แม่ทะ จังหวัด ลำปาง
 ก่อสร้าง เมื่อปี พ.ศ. 2560 อายุฝาย 6 หน่วยงานรับผิดชอบ อบต.วังเงิน

ลักษณะทั่วไป			
ประเภทของสันฝาย : ฝายสันมน	ความสูงสันฝาย : 1.20 เมตร	ความยาวสันฝาย : 8.00 เมตร	
ประตูระบายน้ำ : มี	ชนิดบานประตู : บานตรง	ขนาด (กว้าง*สูง) : 1.50*1.20	จำนวน : 2 ชุด ชนิดเครื่องยกบาน : -
อาคารบังคับน้ำ : ไม่มี			
ระบบส่งน้ำ : ไม่มี	ลักษณะคลอง : -	ขนาดกันคลองกว้าง : - เมตร	ความยาวประมาณ : - กิโลเมตรเมตร
ข้อมูลประวัติการซ่อม			
ปี พ.ศ.	รายการซ่อม	หน่วยงาน	หมายเหตุ

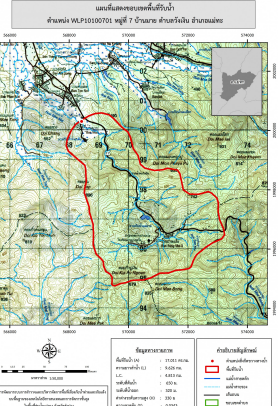
พื้นที่รับน้ำของฝายและข้อมูลประกอบ	สภาพโดยรวมของฝายและแนวทางแก้ไขปรับปรุงเบื้องต้น

<p>ข้อมูลพื้นที่รับน้ำของฝาย</p> <p>A = 17.01 ตารางกิโลเมตร</p> <p>L = 9.63 กิโลเมตร</p> <p>LC = 4.81 กิโลเมตร</p> <p>H = 330 เมตร</p> <p>s = 0.03</p> <p>c = 0.1</p> <p>I = 70 มิลลิเมตร/ชั่วโมง</p> <p>Return period = 100 ปี</p> <p>อัตราการไหลสูงสุด = 33.1 ลบ.ม./วินาที</p>	<p>สภาพโดยรวมของฝาย</p> <p>"เป็นฝาย คสล. ในความรับผิดชอบของ อบต.วังเงิน มีองค์ประกอบ และสภาพฝายดังนี้ ส่วน Protection เหนือน้ำ : มีการกัดเซาะน้อย สภาพโดยรวมสามารถใช้งานได้มีวัชพืชขึ้นน้อย มีตะกอนน้อย ส่วนเหนือน้ำ : มีสภาพปกติสามารถใช้งานได้มีวัชพืชขึ้นน้อย มีตะกอนปานกลาง ส่วนควบคุมน้ำ : มีสภาพปกติสามารถใช้งานได้ ส่วนท้ายน้ำ : สภาพโดยรวมปกติสามารถใช้งานได้มีวัชพืชขึ้นน้อย"</p> <p>แนวทางแก้ไขปรับปรุงเบื้องต้น</p> <p>ตัวฝายโดยรวมมีสภาพปกติ มีวัชพืชขึ้นน้อย สามารถใช้งานได้ตามปกติ ควรวางมาตรการขุดลอก และกำจัดวัชพืชตามระยะเวลาที่เหมาะสมของพื้นที่</p>
