ชื่อฝาย ทุ่งใหม่ ชื่อลำน้ำ ห้วยแม่มาย ลำน้ำสาขาของ แม่น้ำจาง ประเภทลำน้ำ ลำห้วย วันที่สำรวจ 16 ก.ค. 66
 หมู่บ้าน หมู่ที่ 7 มาย ตำบล วังเงิน อำเภอ แม่ทะ จังหวัด ลำปาง
 ก่อสร้าง เมื่อปี พ.ศ. อายุฝาย มากกว่า 20 ปี หน่วยงานรับผิดชอบ อบต.วังเงิน ไซ้แบบมาตรฐาน : มข.2527

พิกัดฝาย			
X(UTM)	568221	Y(UTM)	2000354
ลักษณะทั่วไป			
ประเภทของสันฝาย : ฝายไหลตกตรง	ความสูงสันฝาย : 2.00 เมตร	ความยาวสันฝาย : 16.00 เมตร	
ประตูระบายน้ำ : มี	ชนิดบานประตู : บานตรง	ขนาด (กว้าง*สูง) : 15.00*2.00	จำนวน : 2 ชุด ชนิดเครื่องยกบาน : -
อาคารบังคับน้ำ : มี	แบบเปิด : ฝั่งซ้าย	ชนิดบานประตู : -	ชนิดเครื่องยกบาน :-
ระบบส่งน้ำ : มี	ลักษณะคลอง : คลองตาดคอนกรีต	ขนาดกันคลองกว้าง : 0.50 เมตร	ความยาวประมาณ : 1.50 กิโลเมตรเมตร
ข้อมูลประวัติการซ่อม			
ปี พ.ศ.	รายการซ่อม	หน่วยงาน	หมายเหตุ

ผลการตรวจสอบสภาพฝาย

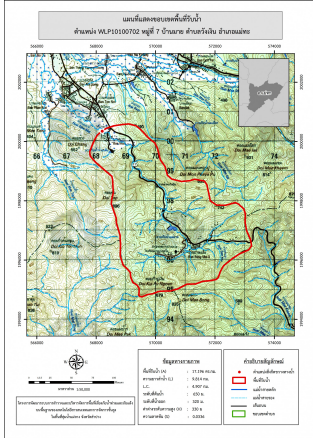
พื้นที่รับน้ำของฝายและข้อมูลประกอบ	สภาพโดยรวมของฝายและแนวทางแก้ไขปรับปรุงเบื้องต้น

<p>ข้อมูลพื้นที่รับน้ำของฝาย</p> <p>A = 17.2 ตารางกิโลเมตร</p> <p>L = 9.81 กิโลเมตร</p> <p>LC = 4.91 กิโลเมตร</p> <p>H = 330 เมตร</p> <p>s = 0.03</p> <p>c = 0.1</p> <p>l = 70 มิลลิเมตร/ชั่วโมง</p> <p>Return period = 100 ปี</p> <p>อัตราการไหลสูงสุด = 33.46 ลบ.ม./วินาที</p>	<p>สภาพโดยรวมของฝาย</p> <p>"เป็นฝาย มข.2527 มีองค์ประกอบ 3 ส่วน คือ ส่วนควบคุมน้ำ ส่วนท้ายน้ำ และระบบส่งน้ำ</p> <p>มีสภาพดังนี้ ส่วนควบคุมน้ำ : มีการทูลเสาตอม่อออกทำให้ส่งผลกระทบต่อตัวฝายมีการกัดเซาะและแตกร้าวน้อย โดยรวมสามารถใช้งานได้ มีตะกอนบริเวณหน้าฝายมาก</p> <p>เนื่องจากการก่อบปิดประตูระบายน้ำ ส่วนท้ายน้ำ : มีการแตกร้าวน้อยสามารถใช้งานได้</p> <p>มีวัชพืชขึ้นปกคลุมน้อย และมีตะกอนน้อย ระบบส่งน้ำ :</p> <p>สภาพโดยรวมปกติสามารถใช้งานได้มีวัชพืชขึ้นน้อย"</p> <p>แนวทางแก้ไขปรับปรุงเบื้องต้น</p> <p>ตัวฝายสามารถใช้งานได้ ไม่เหมาะกับการปรับปรุงซ่อมแซมเนื่องจากสภาพฝายที่เก่าและมีการทูลเสาตอม่อออกมีการแตกร้าวน้อยสามารถใช้งานได้จนกว่าจะหมดสภาพหลังจากนั้นจึงรื้อถอนและก่อสร้างใหม่ในรูปแฉย และขนาดที่เหมาะสม ควรวางมาตรการขุดลอกและกำจัดวัชพืชตามระยะเวลาที่เหมาะสมของพื้นที่</p>
