ชื่อฝาย ทุ่งใหม่ ชื่อลำน้ำ ห้วยแม่มาย ลำน้ำสาขาของ แม่น้ำจาง ประเภทลำน้ำ ลำห้วย วันที่สำรวจ 16 ก.ค. 66
 หมู่บ้าน หมู่ที่ 7 มาย ตำบล วังเงิน อำเภอ แม่ทะ จังหวัด ลำปาง
 ก่อสร้าง เมื่อปี พ.ศ. อายุฝาย มากกว่า 20 ปี หน่วยงานรับผิดชอบ อบต.วังเงิน ไซ้แบบมาตรฐาน : มข.2527

พิกัดฝาย			
X(UTM)	568221	Y(UTM)	2000354
ลักษณะทั่วไป			
ประเภทของสันฝาย : ฝายไหลตกตรง	ความสูงสันฝาย : 2.00 เมตร	ความยาวสันฝาย : 16.00 เมตร	
ประตูระบายน้ำ : มี	ชนิดบานประตู : บานตรง	ขนาด (กว้าง*สูง) : 15.00*2.00	จำนวน : 2 ชุด ชนิดเครื่องยกบาน : -
อาคารบังคับน้ำ : มี	แบบเปิด : ฝั่งซ้าย	ชนิดบานประตู : -	ชนิดเครื่องยกบาน :-
ระบบส่งน้ำ : มี	ลักษณะคลอง : คลองตาดคอนกรีต	ขนาดกันคลองกว้าง : 0.50 เมตร	ความยาวประมาณ : 1.50 กิโลเมตรเมตร
ข้อมูลประวัติการซ่อม			
ปี พ.ศ.	รายการซ่อม	หน่วยงาน	หมายเหตุ

ผลการตรวจสอบสภาพฝาย

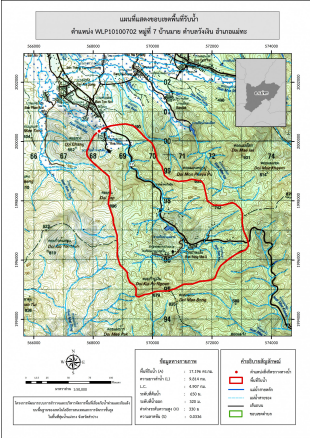
พื้นที่รับน้ำของฝายและข้อมูลประกอบ	สภาพโดยรวมของฝายและแนวทางแก้ไขปรับปรุงเบื้องต้น

<p>ข้อมูลพื้นที่รับน้ำของฝาย</p> <p>A = 17.2 ตารางกิโลเมตร</p> <p>L = 9.81 กิโลเมตร</p> <p>LC = 4.91 กิโลเมตร</p> <p>H = 330 เมตร</p> <p>s = 0.03</p> <p>c = 0.1</p> <p>l = 70 มิลลิเมตร/ชั่วโมง</p> <p>Return period = 100 ปี</p> <p>อัตราการไหลสูงสุด = 33.46 ลบ.ม./วินาที</p>	<p>สภาพโดยรวมของฝาย</p> <p>"เป็นฝาย มข.2527 มีองค์ประกอบ 3 ส่วน คือ ส่วนควบคุมน้ำ ส่วนท้ายน้ำ และระบบส่งน้ำ</p> <p>มีสภาพดังนี้ ส่วนควบคุมน้ำ : มีการทูลเสาตอม่อออกทำให้ส่งผลกระทบต่อตัวฝายมีการกัดเซาะและแตกร้าวน้อย โดยรวมสามารถใช้งานได้ มีตะกอนบริเวณหน้าฝายมาก</p> <p>เนื่องจากการก่อบปิดประตูระบายน้ำ ส่วนท้ายน้ำ : มีการแตกร้าวน้อยสามารถใช้งานได้</p> <p>มีวัชพืชขึ้นปกคลุมน้อย และมีตะกอนน้อย ระบบส่งน้ำ :</p> <p>สภาพโดยรวมปกติสามารถใช้งานได้มีวัชพืชขึ้นน้อย"</p> <p>แนวทางแก้ไขปรับปรุงเบื้องต้น</p> <p>ตัวฝายสามารถใช้งานได้ ไม่เหมาะกับการปรับปรุงซ่อมแซมเนื่องจากสภาพฝายที่เก่าและมีการทูลเสาตอม่อออกมีการแตกร้าวน้อยสามารถใช้งานได้จนกว่าจะหมดสภาพหลังจากนั้นจึงรื้อถอนและก่อสร้างใหม่ในรูปแฉะ และขนาดที่เหมาะสม ควรวางมาตรการขุดลอกและกำจัดวัชพืชตามระยะเวลาที่เหมาะสมของพื้นที่</p>
