ชื่อฝาย ทุ่งใหม่ ชื่อลำน้ำ ห้วยแม่มาย ลำน้ำสาขาของ แม่น้ำจาง ประเภทลำน้ำ ลำห้วย วันที่สำรวจ 16 ก.ค. 66  
 หมู่บ้าน หมู่ที่ 7 มาย ตำบล วังเงิน อำเภอ แม่ทะ จังหวัด ลำปาง  
 ก่อสร้าง เมื่อปี พ.ศ. อายุฝาย มากกว่า 20 ปี หน่วยงานรับผิดชอบ อบต.วังเงิน ไซ้แบบมาตรฐาน : มข.2527

พิกัดฝาย			
X(UTM)	568221	Y(UTM)	2000354
ลักษณะทั่วไป			
ประเภทของสันฝาย : ฝายไหลตกตรง	ความสูงสันฝาย : 2.00 เมตร	ความยาวสันฝาย : 16.00 เมตร	
ประตูระบายน้ำ : มี	ชนิดบานประตู : บานตรง	ขนาด (กว้าง*สูง) : 15.00*2.00	จำนวน : 2 ชุด ชนิดเครื่องยกบาน : -
อาคารบังคับน้ำ : มี	แบบเปิด : ฝั่งซ้าย	ชนิดบานประตู : -	ชนิดเครื่องยกบาน :-
ระบบส่งน้ำ : มี	ลักษณะคลอง : คลองตาดคอนกรีต	ขนาดกันคลองกว้าง : 0.50 เมตร	ความยาวประมาณ : 1.50 กิโลเมตรเมตร
ข้อมูลประวัติการซ่อม			
ปี พ.ศ.	รายการซ่อม	หน่วยงาน	หมายเหตุ

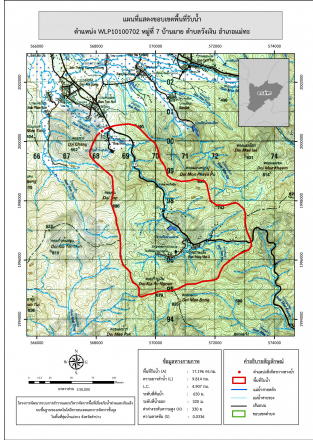
พื้นที่รับน้ำของฝายและข้อมูลประกอบ	สภาพโดยรวมของฝายและแนวทางแก้ไขปรับปรุงเบื้องต้น

<p>ข้อมูลพื้นที่รับน้ำของฝาย</p> <p>A = 17.2 ตารางกิโลเมตร</p> <p>L = 9.81 กิโลเมตร</p> <p>LC = 4.91 กิโลเมตร</p> <p>H = 330 เมตร</p> <p>s = 0.03</p> <p>c = 0.1</p> <p>l = 70 มิลลิเมตร/ชั่วโมง</p> <p>Return period = 100 ปี</p> <p>อัตราการไหลสูงสุด = 33.46 ลบ.ม./วินาที</p>	<p>สภาพโดยรวมของฝาย</p> <p>"เป็นฝาย มข.2527 มีองค์ประกอบ 3 ส่วน คือ ส่วนควบคุมน้ำ ส่วนท้ายน้ำ และระบบส่งน้ำ</p> <p>มีสภาพดังนี้ ส่วนควบคุมน้ำ : มีการทูลเสาตอม่อออกทำให้ส่งผลกระทบต่อตัวฝายมีการกัดเซาะและแตกร้าวน้อย โดยรวมสามารถใช้งานได้ มีตะกอนบริเวณหน้าฝายมาก</p> <p>เนื่องจากการก่อบปิดประตูระบายน้ำ ส่วนท้ายน้ำ : มีการแตกร้าวน้อยสามารถใช้งานได้</p> <p>มีวัชพืชขึ้นปกคลุมน้อย และมีตะกอนน้อย ระบบส่งน้ำ :</p> <p>สภาพโดยรวมปกติสามารถใช้งานได้มีวัชพืชขึ้นน้อย"</p> <p><b>แนวทางแก้ไขปรับปรุงเบื้องต้น</b></p> <p>ตัวฝายสามารถใช้งานได้ ไม่เหมาะกับการปรับปรุงซ่อมแซมเนื่องจากสภาพฝายที่เก่าและมีการทูลตอม่อออกมีการแตกร้าวน้อยสามารถใช้งานได้จนกว่าจะหมดสภาพหลังจากนั้นจึงรื้อถอนและก่อสร้างใหม่ในรูปแฉะ และขนาดที่เหมาะสม ควรวางมาตรการขุดลอกและกำจัดวัชพืชตามระยะเวลาที่เหมาะสมของพื้นที่</p>
