ชื่อฝาย ฝายน้อย ชื่อลำน้ำ ห้วยแม่วะ ลำน้ำสาขาของ แม่น้ำจาง ประเภทลำน้ำ ลำห้วย วันที่สำรวจ 13 ก.ค. 66  
 หมู่บ้าน หมู่ที่ 1 สันดอนแก้ว ตำบล สันดอนแก้ว อำเภอ แม่ทะ จังหวัด ลำปาง  
 ก่อสร้าง เมื่อปี พ.ศ. 2542 อายุฝาย 21 หน่วยงานรับผิดชอบ เทศบาลตำบลสิริราช ใช้งบประมาณ : มข.2527

**ลักษณะทั่วไป**

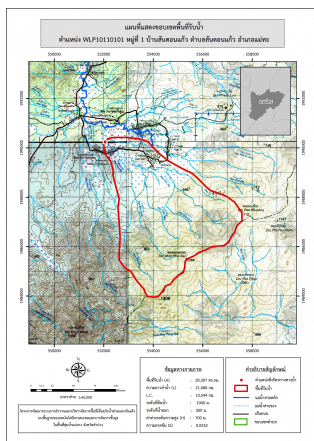
**พื้นที่รับน้ำของฝายและข้อมูลประกอบ**

ข้อมูลพื้นที่รับน้ำของฝาย  
 A = 20.31 ตารางกิโลเมตร  
 L = 21.09 กิโลเมตร  
 LC = 10.54 กิโลเมตร  
 H = 700 เมตร  
 s = 0.03  
 c = 0.1  
 I = มิลลิเมตร/ชั่วโมง  
 Return period = 100 ปี  
 อัตราการไหลสูงสุด = 52.64 ลบ.ม./วินาที
