ชื่อฝาย ฝายน้อย ชื่อลำน้ำ ห้วยแม่วะ ลำน้ำสาขาของ แม่น้ำจาง ประเภทลำน้ำ ลำห้วย วันที่สำรวจ 13 ก.ค. 66
 หมู่บ้าน หมู่ที่ 1 สันดอนแก้ว ตำบล สันดอนแก้ว อำเภอ แม่ทะ จังหวัด ลำปาง
 ก่อสร้าง เมื่อปี พ.ศ. 2542 อายุฝาย 21 หน่วยงานรับผิดชอบ เทศบาลตำบลสิริราช ใช้งบประมาณ : มข.2527

ผลการตรวจสอบสภาพฝาย

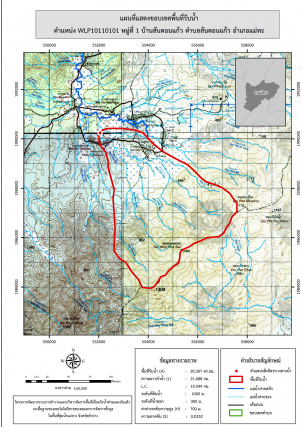
พื้นที่รับน้ำของฝายและข้อมูลประกอบ	สภาพโดยรวมของฝายและแนวทางแก้ไขปรับปรุงเบื้องต้น

<p>ข้อมูลพื้นที่รับน้ำของฝาย A = 20.31 ตารางกิโลเมตร L = 21.09 กิโลเมตร LC = 10.54 กิโลเมตร H = 700 เมตร s = 0.03 c = 0.1 I = มิลลิเมตร/ชั่วโมง Return period = 100 ปี อัตราการไหลสูงสุด = 52.64 ลบ.ม./วินาที</p>	<p>สภาพโดยรวมของฝาย</p> <p>เป็นฝาย มข.2527 มีองค์ประกอบ 3 ส่วน คือ ส่วนควบคุมน้ำ ส่วนท้ายน้ำ และระบบส่งน้ำ มีสภาพดังนี้</p> <p>ส่วนควบคุมน้ำ : มีการกัดเซาะด้านข้างตัวฝายมากทำให้ไม่สามารถกักเก็บน้ำได้ ทำให้ทิศทางการไหลของลำน้ำเปลี่ยนไปจากเดิม</p> <p>ส่วนท้ายน้ำ : สภาพโดยรวมปกติมีการกัดเซาะ และแตกร้าวบริเวณพื้นตะเข้ชั้นย่อย</p> <p>ระบบส่งน้ำ : มีการกัดเซาะ ทรุดตัว และแตกร้าวปานกลางบริเวณปากคลองส่งน้ำสามารถใช้งานได้มีวัชพืชขึ้นน้อย</p> <p>แนวทางแก้ไขปรับปรุงเบื้องต้น</p> <p>ตัวโครงสร้างฝายยังสามารถใช้งานได้มีสภาพปกติ แต่มีการกัดเซาะด้านข้างซึ่งสามารถซ่อมแซมโดยการถม และบดอัดใหม่ และเสริมแนวป้องกันตลิ่งบริเวณด้านเหนือน้ำ</p> <p>ส่วนบริเวณปากคลองส่งน้ำให้เสริมแนวป้องกันกัดเซาะเช่นเดียวกับด้านเหนือน้ำ</p> <p>หมายเหตุ ข้อมูลใช้เพื่อการศึกษาวางแผน ไม่สามารถใช้อ้างอิงทางกฎหมายและคดีความ</p>
