ชื่อฝาย ชื่อลำน้ำ ห้วยแม่ยอน ลำน้ำสาขาของ ห้วยแม่วะ/แม่จาง ประเภทลำน้ำ ลำห้วย วันที่สำรวจ 14 ก.ค. 66  
 หมู่บ้าน หมู่ที่ 1 สันดอนแก้ว ตำบล สันดอนแก้ว อำเภอ แม่ทะ จังหวัด ลำปาง  
 ก่อสร้าง เมื่อปี พ.ศ. อายุฝาย มากกว่า 20 ปี หน่วยงานรับผิดชอบ ไม่ทราบ ออกแบบเอง

ลักษณะทั่วไป			
ประเภทของสันฝาย : ฝายสันมน	ความสูงสันฝาย : 0.60 เมตร	ความยาวสันฝาย : 14.00 เมตร	
ประตูระบายน้ำ : มี	ชนิดบานประตู : บานตรง	ขนาด (กว้าง*สูง) : 1.50*0.60	จำนวน : 1 ชุด ชนิดเครื่องยกบาน : -
อาคารบังคับน้ำ : มี	แบบเปิด : ฝั้งซ้าย	ชนิดบานประตู : -	ชนิดเครื่องยกบาน :-
ระบบส่งน้ำ : มี	ลักษณะคลอง : คลองตาดคอนกรีต	ขนาดกันคลองกว้าง : 0.50 เมตร	ความยาวประมาณ : 1.00 กิโลเมตรเมตร
<b>ข้อมูลประวัติการซ่อม</b>			
ปี พ.ศ.	รายการซ่อม	หน่วยงาน	หมายเหตุ

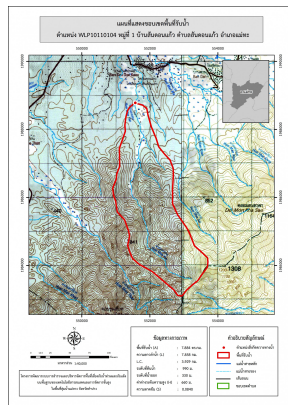
พื้นที่รับน้ำของฝายและข้อมูลประกอบ	สภาพโดยรวมของฝายและแนวทางแก้ไขปรับปรุงเบื้องต้น

<p>ข้อมูลพื้นที่รับน้ำของฝาย</p> <p>A = 7.88 ตารางกิโลเมตร</p> <p>L = 7.86 กิโลเมตร</p> <p>LC = 3.93 กิโลเมตร</p> <p>H = 660 เมตร</p> <p>s = 0.08</p> <p>c = 0.1</p> <p>l = 100 มิลลิเมตร/ชั่วโมง</p> <p>Return period = 100 ปี</p> <p>อัตราการไหลสูงสุด = 21.92 ลบ.ม./วินาที</p>	<p><b>สภาพโดยรวมของฝาย</b></p> <p>เป็นฝาย คสล. ไม่ทราบหน่วยงานในความรับผิดชอบ มีสภาพดังนี้</p> <p>ส่วนควบคุมน้ำ : มีการกัดเซาะน้อย สภาพโดยรวมปกติสามารถใช้งานได้มีวัชพืชขึ้นปานกลาง</p> <p>ส่วนท้ายน้ำ : มีการกัดเซาะปานกลาง มีรูพรุนน้อย สภาพยังสามารถใช้งานได้มีวัชพืชขึ้นปานกลาง</p> <p>ระบบส่งน้ำ : สภาพโดยรวมปกติสามารถใช้งานได้มีวัชพืชขึ้นน้อย</p> <p><b>แนวทางแก้ไขปรับปรุงเบื้องต้น</b></p> <p>ไม่สามารถมองเห็นสภาพฝายได้ชัดเจนเท่าที่ควรเนื่องจากวัชพืชขึ้นค่อนข้างหนาแน่นดังนั้นจึงควรขุดลอกและกำจัดวัชพืชเพื่อตรวจสอบสภาพฝายหากมีความเสียหายจึงทำการปรับปรุงมีตะกอนหน้าฝายมากควรได้รับการขุดลอกและวางมาตรการขุดลอก กำจัดวัชพืชตามระยะเวลาที่เหมาะสมของพื้นที่</p>
