ชื่อฝาย _____ ชื่อลำน้ำ ห้วยแม่มอน ลำน้ำสาขาของ ห้วยแม่วะ/แม่น้ำจาง ประเภทลำน้ำ ลำห้วย _____ วันที่สำรวจ 14 ก.ค. 66
 หมู่บ้าน หมู่ที่ 1 สันดอนแก้ว ตำบล สันดอนแก้ว อำเภอ แม่ทะ จังหวัด ลำปาง
 ก่อสร้าง เมื่อปี พ.ศ. _____ อายุฝาย มากกว่า _____ หน่วยงานรับผิดชอบ ไม่ทราบ ออกแบบเอง

ผลการตรวจสอบสภาพฝาย

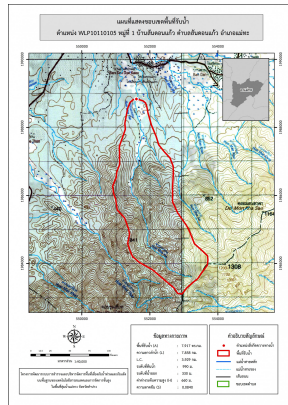
| พื้นที่รับน้ำของฝายและข้อมูลประกอบ | สภาพโดยรวมของฝายและแนวทางแก้ไขปรับปรุงเบื้องต้น |
|---|---|
| <p>ข้อมูลพื้นที่รับน้ำของฝาย</p> <p>A = 7.92 ตารางกิโลเมตร</p> <p>L = 7.86 กิโลเมตร</p> <p>LC = 3.93 กิโลเมตร</p> <p>H = 660 เมตร</p> <p>s = 0.08</p> <p>c = 0.1</p> <p>I = 100 มิลลิเมตร/ชั่วโมง</p> <p>Return period = 100 ปี</p> <p>อัตราการไหลสูงสุด = 22.01 ลบ.ม./วินาที</p> | <p>สภาพโดยรวมของฝาย</p> <p>เป็นฝาย คสล. ไม่ทราบหน่วยงานในความรับผิดชอบ มีสภาพดังนี้</p> <p>ส่วนควบคุมน้ำ : มีการกัดเซาะน้อย สภาพโดยรวมปกติสามารถใช้งานได้มีวัชพืชขึ้นปานกลาง</p> <p>ส่วนท้ายน้ำ : มีการกัดเซาะปานกลาง มีรูโพรงน้อย สภาพยังสามารถใช้งานได้มีวัชพืชขึ้นปานกลาง</p> <p>ระบบส่งน้ำ : สภาพโดยรวมปกติสามารถใช้งานได้มีวัชพืชขึ้นน้อย</p> <p>แนวทางแก้ไขปรับปรุงเบื้องต้น</p> <p>ไม่สามารถมองเห็นสภาพฝายได้ชัดเจนเท่าที่ควรเนื่องจากวัชพืชขึ้นค่อนข้างหนาแน่นดังนั้นจึงควรขุดลอกและกำจัดวัชพืชเพื่อตรวจสอบสภาพฝายหาความเสียหายจึงทำการปรับปรุงมีตะกอนหน้าฝายมากควรได้รับการขุดลอกและวางมาตรการขุดลอก กำจัดวัชพืชตามระยะเวลาที่เหมาะสมของพื้นที่</p> |
