ชื่อฝาย ชื่อลำน้ำ ห้วยแม่ยอน ลำน้ำสาขาของ ห้วยแม่วะ/แม่น้ำจาง ประเภทลำน้ำ ลำห้วย วันที่สำรวจ 14 ก.ค. 66
 หมู่บ้าน หมู่ที่ 1 สันดอนแก้ว ตำบล สันดอนแก้ว อำเภอ แม่ทะ จังหวัด ลำปาง
 ก่อสร้าง เมื่อปี พ.ศ. อายุฝาย มากกว่า หน่วยงานรับผิดชอบ ไม่ทราบ ออกแบบเอง

ลักษณะทั่วไป			
ประเภทของสันฝาย : ฝายสันมน	ความสูงสันฝาย : 0.60 เมตร	ความยาวสันฝาย : 14.00 เมตร	
ประตูระบายน้ำ : มี	ชนิดบานประตู : บานตรง	ขนาด (กว้าง*สูง) : 1.50*0.60	จำนวน : 1 ชุด ชนิดเครื่องยกบาน : -
อาคารบังคับน้ำ : มี	แบบเปิด : ฝั้งซ้าย	ชนิดบานประตู : -	ชนิดเครื่องยกบาน :-
ระบบส่งน้ำ : มี	ลักษณะคลอง : คลองตาดาคอนกรีต	ขนาดกันคลองกว้าง : 0.60 เมตร	ความยาวประมาณ : 1.50 กิโลเมตรเมตร
ข้อมูลประวัติการซ่อม			
ปี พ.ศ.	รายการซ่อม	หน่วยงาน	หมายเหตุ

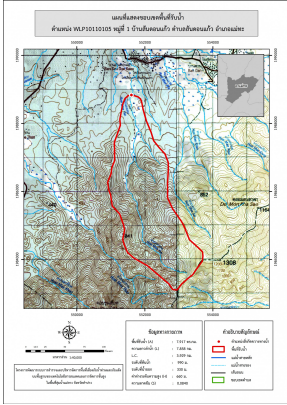
พื้นที่รับน้ำของฝายและข้อมูลประกอบ	สภาพโดยรวมของฝายและแนวทางแก้ไขปรับปรุงเบื้องต้น

<p>ข้อมูลพื้นที่รับน้ำของฝาย</p> <p>A = 7.92 ตารางกิโลเมตร</p> <p>L = 7.86 กิโลเมตร</p> <p>LC = 3.93 กิโลเมตร</p> <p>H = 660 เมตร</p> <p>s = 0.08</p> <p>c = 0.1</p> <p>I = 100 มิลลิเมตร/ชั่วโมง</p> <p>Return period = 100 ปี</p> <p>อัตราการไหลสูงสุด = 22.01 ลบ.ม./วินาที</p>	<p>สภาพโดยรวมของฝาย</p> <p>เป็นฝาย คสล. ไม่ทราบหน่วยงานในความรับผิดชอบ มีสภาพดังนี้</p> <p>ส่วนควบคุมน้ำ : มีการกัดเซาะน้อย สภาพโดยรวมปกติสามารถใช้งานได้มีวัชพืชขึ้นปานกลาง</p> <p>ส่วนท้ายน้ำ : มีการกัดเซาะปานกลาง มีรูโพรงน้อย สภาพยังสามารถใช้งานได้มีวัชพืชขึ้นปานกลาง</p> <p>ระบบส่งน้ำ : สภาพโดยรวมปกติสามารถใช้งานได้มีวัชพืชขึ้นน้อย</p> <p>แนวทางแก้ไขปรับปรุงเบื้องต้น</p> <p>ไม่สามารถมองเห็นสภาพฝายได้ชัดเจนเท่าที่ควรเนื่องจากวัชพืชขึ้นค่อนข้างหนาแน่นดังนั้นจึงควรขุดลอกและกำจัดวัชพืชเพื่อตรวจสอบสภาพฝายหาความเสียหายจึงทำการปรับปรุงมีตะกอนหน้าฝายมากควรได้รับการขุดลอกและวางมาตรการขุดลอก กำจัดวัชพืชตามระยะเวลาที่เหมาะสมของพื้นที่</p>
